RUDOLF BURKHARDT - MIROSLAV PLIČKA

DVA VÝZNAČNÉ SESUVY VE VIZOVICKÉ VRCHOVINĚ

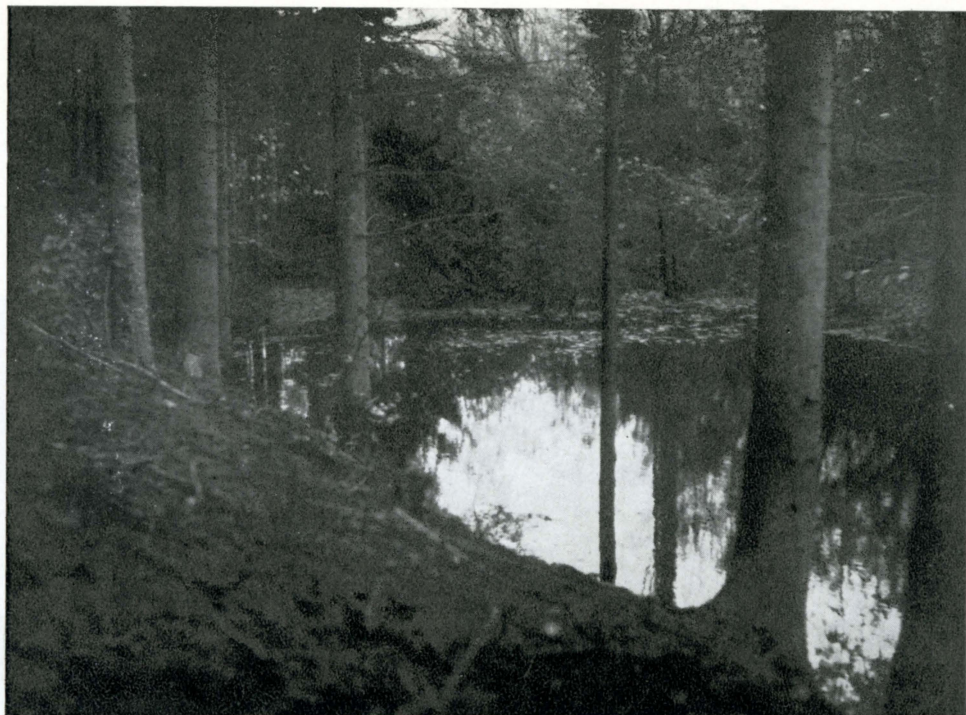
1. Hrazené jezírko, vyvolané recentním sesuvem u Zádveřic. (V pozadí čelo jazyka sesuvu.)
2. Obvodový val, smyková plocha a část sesuvného proudu recentního sesuvu u Zádveřic.

1. Stausee, entstanden durch eine rezente Rutschung bei Zádveřice. (Im Hintergrunde Stirn von der Schuttzunge.) Photo *M. Plička*.
2. Randwall, Gleitfläche und ein Teil von Schuttstrom der rezenten Rutschung bei Zádveřice. Photo *M. Plička*.
3. Riefelung an der Gleitfläche des Randwalles der rezenten Rutschung bei Zádveřice. Photo *M. Plička*.
4. Abrisskluft „A“ des Felsrutschen bei Lidečko. (Die Oberfläche der niedrigerer Scholle hat die Verbeugung gegen Berghang.) Photo *M. Plička*.
5. Abrisskluft in dem oberen Teile des Felsrutschen bei Lidečko. Photo *M. Plička*.
6. Felsenblöcke an der Abrisskluft „D“ des Felsrutschen bei Lidečko. Photo *M. Plička*.

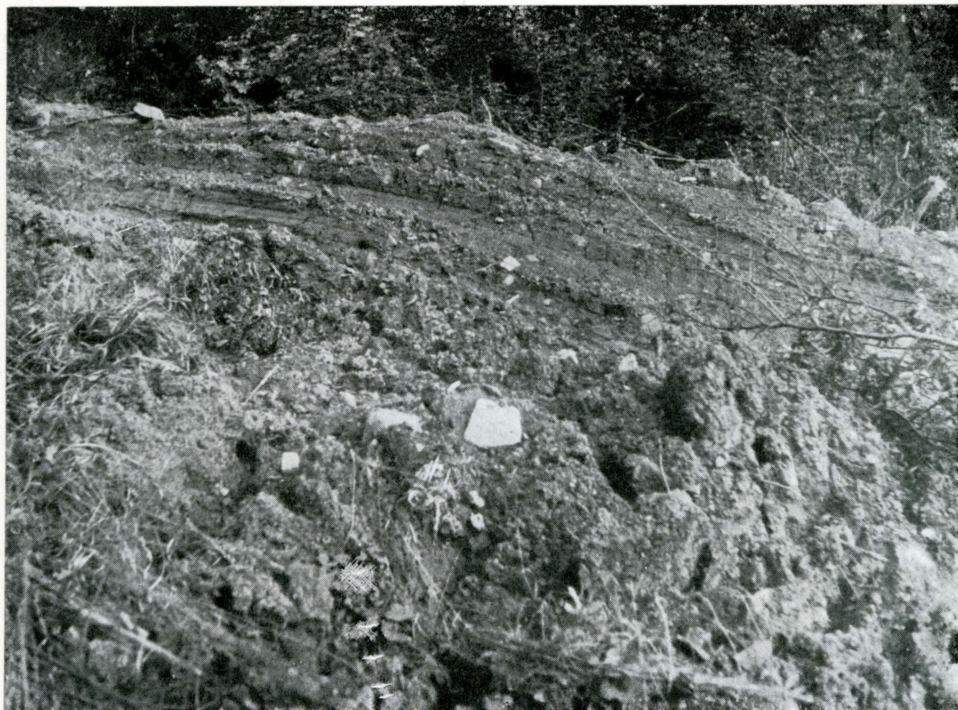
3. Podélné rýhování na smykové ploše obvodového valu recentního sesuvu u Zádveřic.

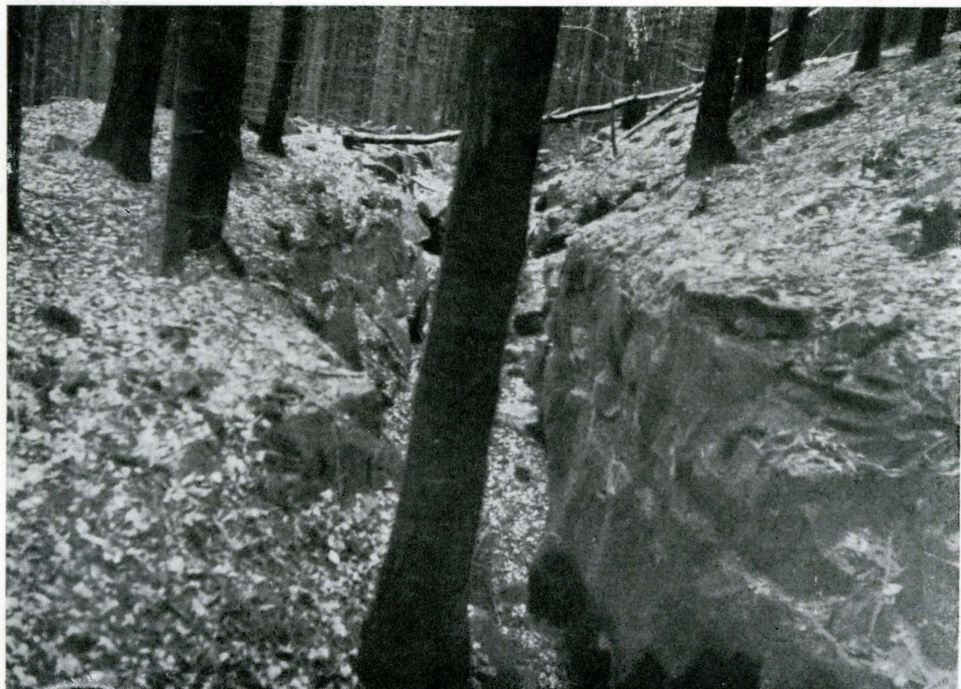
4. Odlučná trhлина „A“ skalního sesuvu u Lidečka. (Povrch nižší kry má protiklonný úklon.)

Také ve střední části sesuvu je vyvinuta výrazná odlučná trhlina šířky i přes 5 m, sledovatelná na délku asi 120 m. Na nejvýše položené trhlině A lze pozorovat dobře systém nahloučených paralelních puklin, které daly vznik dalším podružným křám.

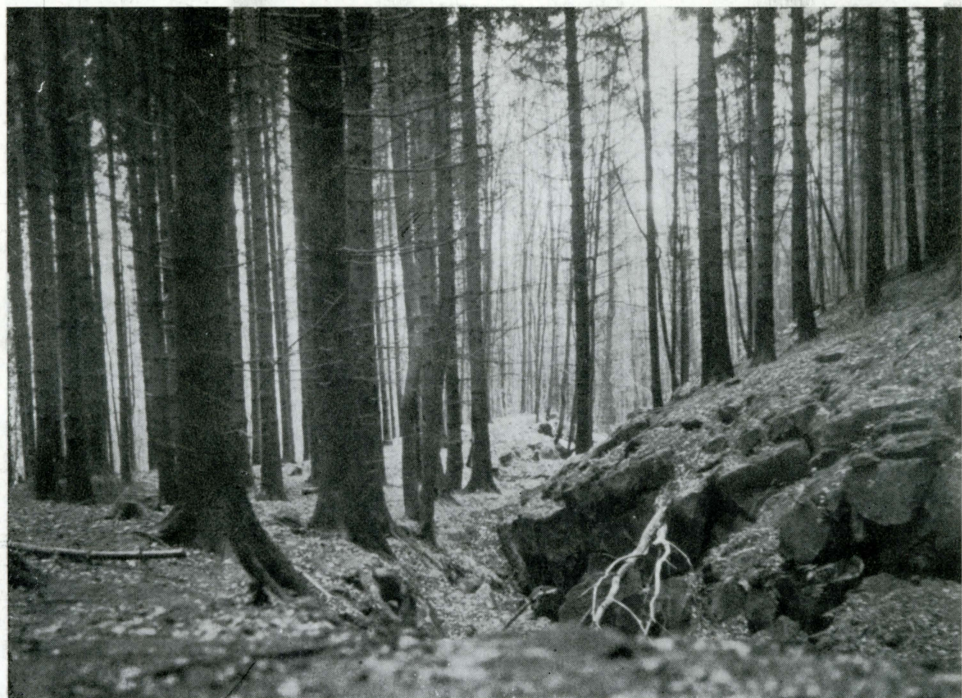
5. Odlučná trhlina v horní části skalního sesuvu u Lidečka. Snímek 1—6
M. Plička.
6. Skalní bloky při odlučné trhlině „D“ skalního sesuvu u Lidečka. Snímky 1—6
M. Plička.
