RUDOLF BURKHARDT — DRAHOMÍRA LIŠKUTÍNOVÁ — MIROSLAV PLIČKA

VÝZNAČNÝ SESUV U OZNICE V HOSTÝNSKÝCH VRŠÍCH

EXTENSIVE LANDSLIDE NEAR OZNICE, HOSTÝNSKÉ VRCHY (HILLS)

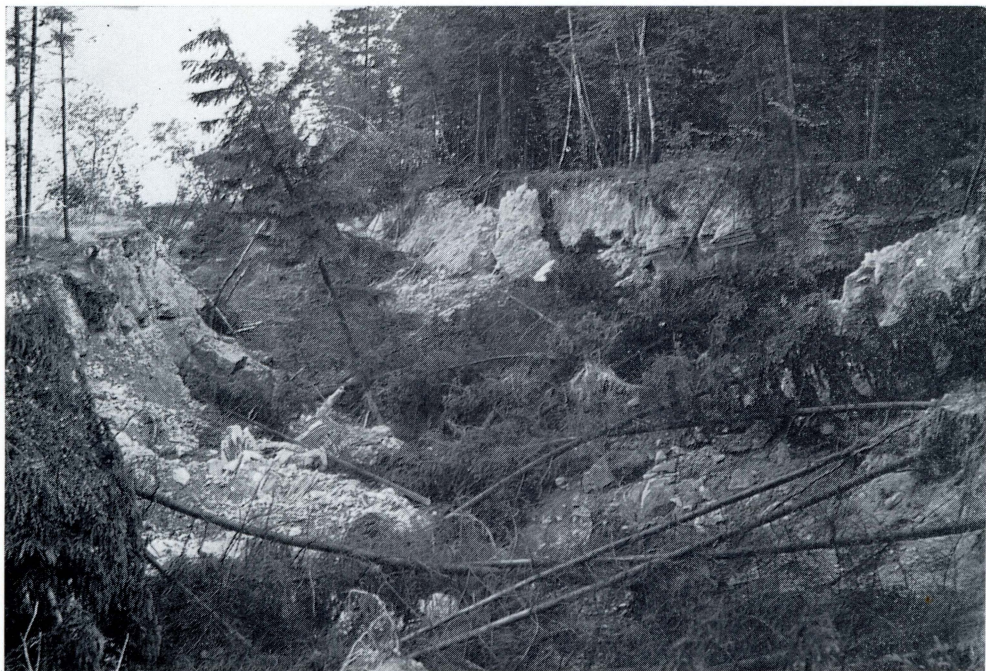
1. Horní odlučná hrana sesuvu s okrajem neporušeného území (vpravo) a části odlučné oblasti A. Vlevo okraj větší izolované kry. Pohled od stavení k jihu.
2. Pohled na horní okraj B- kry. V odkryté stěně vystupuje 190 cm mocný pískovec, v podloží i nadloží drobně rytmický flyš, pískovec mírně synklinálně prohnut.

1. Upper margin of landslide scar with marginal part of undisturbed area (right), and parts of landslide scar A. To the left, margin of a larger isolated block. View from the building towards south.

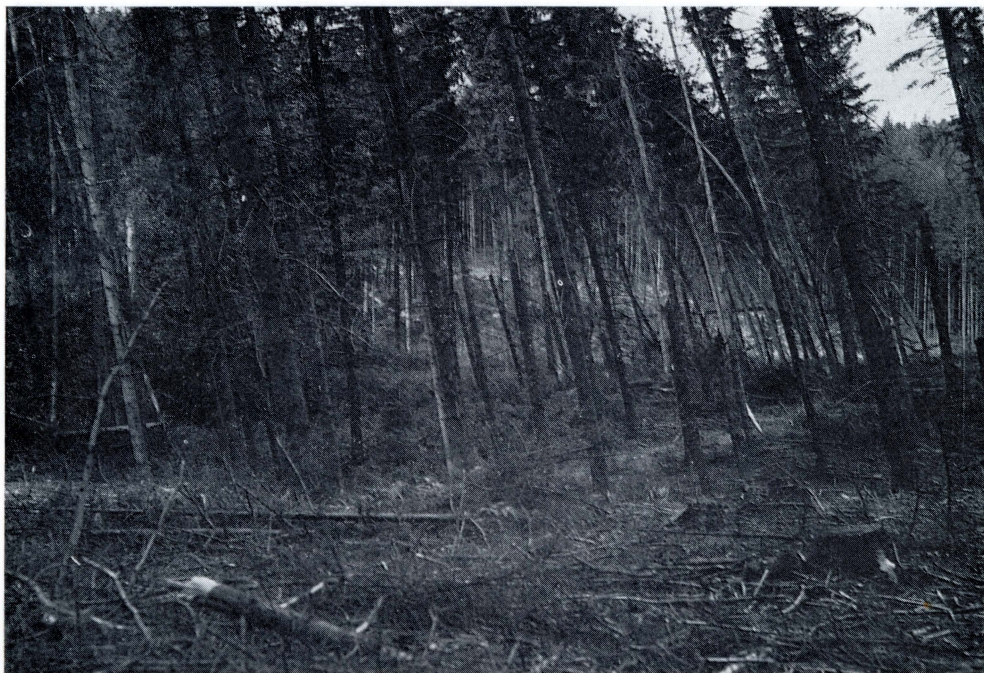
5. Vychýlený povrch terénu a rostlinné osy v místech rozdrobování B- kry.

4. Lime tree on large B-block facing originally the building slid 40 m down the slope.
5. Disturbed surface and vegetal cover in place of disintegration of B-block.

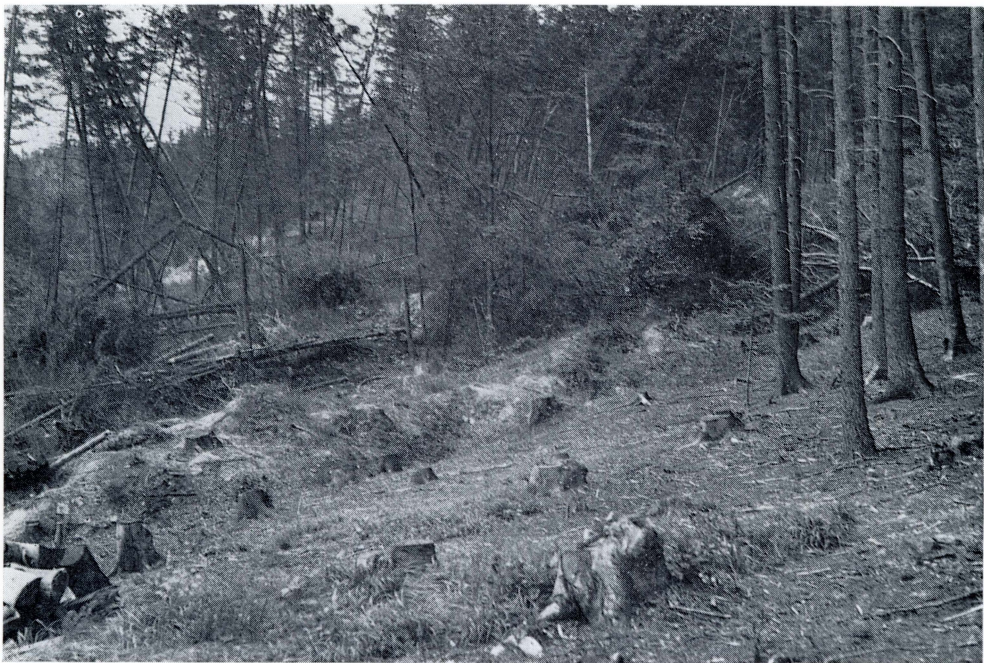
6. Pohled s povrchu D-kry na jeden z valů a vlevo v pozadí na tržnou hranu, oddělující B- kru (vpravo) od splazu sesuvu C vlevo dole. Vychýlené stromy na povrchu B- kry.

6. View from surface of D-block of one of the mounds, in left background slide scar dividing B-block (right) from the tongue of slide C in lower left corner. Uprooted trees on surface of B-block.

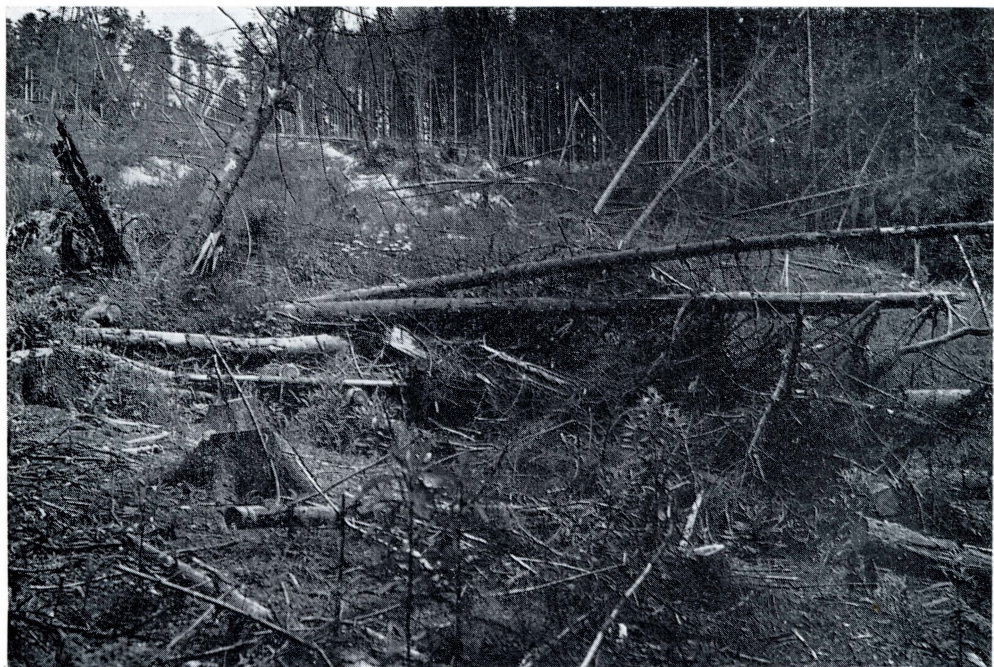
7. Změř zničených stromů (zčásti již vykácených) v čele splazu sesuvu (C- oblast). Pohled od začátku rokle k severu.
8. Severní výchoz smykové plochy při pohledu z D- kry směrem k SV. Je zřetelné patrné vyznívání smykové plochy směrem k SV. Nahoře — neporušený terén nad sesuvem. (Foto 1—8 M. Plička)

7. Confusion of destroyed trees (partly fallen) in front of landslide tongue (C-area). View from gorge mouth towards north.
8. Northern outcrop of shear plane viewed from D-block towards north-east. Shear plane margin passing obviously towards north-east. Above — undisturbed area above landslide. *(Photos 1—8 M. Plička)*
