ĚŘETISLAV BALATKA, JAROSLAV SLÁDEK

## NÁSLEDKY PRŮTRŽE MRAČEN NA PLZEŇSKU

### 30. DUBNA 1975

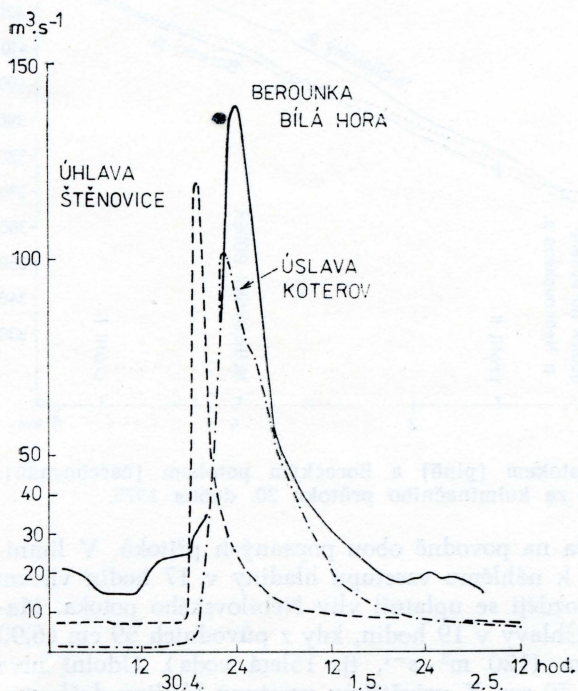
2. Časový průběh povodňových vln 30. dubna — 2. května 1975 na Úhlavě ve Štěnovicích (čárkovaně), Úslavě v Koterově (čerchovaně) a Berounce v Pízní-Bílé Hoře (plně).

Úhlava velmi rychle reagovala na povodně obou popsaných přítoků. V limnigrafické stanici Štěnovice došlo k náhlému vzestupu hladiny v 17 hodin vlivem Losinského potoka a poněkud později se uplatnil vliv Nebílovského potoka. Maximální výšky dosáhla hladina Úhlavy v 19 hodin, kdy z původních 59 cm (6,90 m<sup>3</sup> · s<sup>-1</sup>) vystoupila na 340 cm (120 m<sup>3</sup> · s<sup>-1</sup>, tj. 15letá voda). Údolní niva byla zaplavena do výše asi 50–70 cm. K největšímu vzestupu hladiny došlo mezi 18. a 19. hodinou, kdy vzrostlo množství protékané vody o 102,7 m<sup>3</sup> · s<sup>-1</sup>. Objem povodňové vlny činil 1 225 000 m<sup>3</sup>.

Průtoková křivka na Úslavě v Koterově odráží postupný přínos povodňových vln jednotlivých přítoků. Vyznačuje se pomalejším vzestupem i sestupem i menším maximálním průtokem než na Úhlavě ve Štěnovicích. K vzestupu hladiny z 22 cm ( $1,65 \text{ m}^3 \cdot \text{s}^{-1}$ ) došlo teprve v 19 hodin, kulminační stav 245 cm ( $102 \text{ m}^3 \cdot \text{s}^{-1}$ , tj. 5letá voda) se objevil ve 22.30. Největší hodinový přírůstek průtoku byl  $40,5 \text{ m}^3 \cdot \text{s}^{-1}$ . Objem povodňové vlny činil  $3\,050\,000 \text{ m}^3$ .

Na Berounce v Plzni-Bílé Hoře došlo k maximálnímu průtoku ve 24 hodin ( $138 \text{ m}^3 \cdot \text{s}^{-1}$ , vodní stav 319 cm), v Berouně až 1. 5. 1975 odpoledne. V Praze bylo možno pozorovat zakalenou nahnědlou vodu ve Vltavě ještě několik dní po katastrofálních srážkách na Plzeňsku.

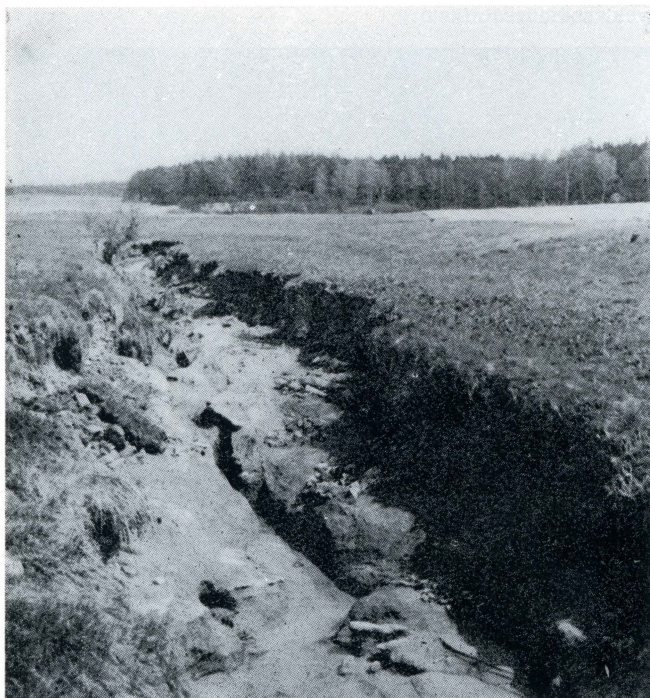
1. Erozní zářez s evorzními depresemi v akumulacním úžlíním dnu nejhořejšího úseku Boreckého potoka nad Nebílovským Borkem, vzniklý při povodni 30. dubna 1975. Foto B. Balatka.

dovala na dnech úpadů a údolí, kde vyvolala silnou erozi koryt. Např. na horním toku Boreckého potoka nad Nebílovským Borkem se voda valila v plochem dnu širokém  $50\text{--}70 \text{ m}$  a někdejší nepatrně zahloubené koryto bylo přehloubeno do hloubky přes  $2 \text{ m}$  a místy rozšířeno až na  $5 \text{ m}$ . Zářez koryta odkryl pod holocenními sedimenty údolní nivy granodioritové eluvium, v němž se vytvořily četné stržové stupně s hlubokými výraznými výmoly a evorzními tvary rázu obřích hrnců (např. o rozměrech  $80 \times 40 \times 35 \text{ cm}$ ,  $50 \times 40 \times 25 \text{ cm}$ ); ojediněle vznikly peřejovité stupně s erozně evorzními depresi (např. pod stupněm vysokým  $1,2 \text{ m}$  deprese  $2 \times 1 \times 0,8 \text{ m}$ ). K takto mohutné erozi zde došlo vlastně v normálně akumulacním úseku toku. V dalším průběhu toku se střídaly úseky

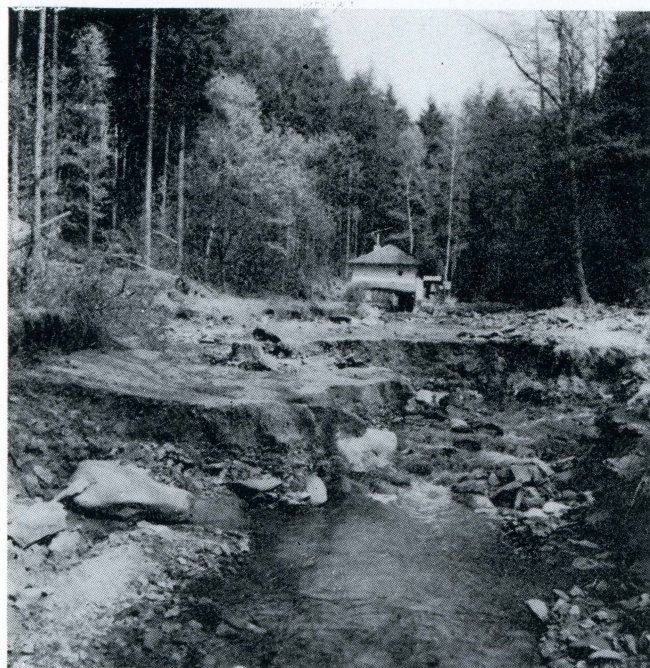
2. Následky krátkodobé povodňové eroze 30. dubna 1975 na Nebílovském potoce při ústí Boreckého potoka. Foto B. Balatka.

Na Nebílovském potoce se projevila silná eroze v korytě nad ústím Boreckého potoka a pak zejména pod jeho ústím až po jeho vtok do Úhlavy. Nad soutokem s Boreckým potokem v místech zvětšeného sklonu došlo k prohloubení koryta až na granodioritové podloží, takže zde vznikl přejevitý úsek. Koryto se místy rozšířilo až na 12 m a voda vystoupila 2,5 m vysoko. I zde bylo zničeno a poškozeno několik chat. Pod soutokem s Boreckým potokem nabylo koryto Nebílovského potoka rázu horské bystriny. Někdejší šířka koryta kolem 3 m se zvětšila až na 10–15 m. Dno koryta se zaplnilo písky, hrubými šterky a balvany, místy došlo k jejich akumulaci na povrchu údolní nivy, boční erozí byly podemlely mohutné stromy a odneseny do značných vzdáleností směrem po toku. Nárazové břehy byly obnaženy až na skalní podloží a v zúžených příčných profilech vystoupila hladina až o 4 m nad normální nízký stav. Těsně

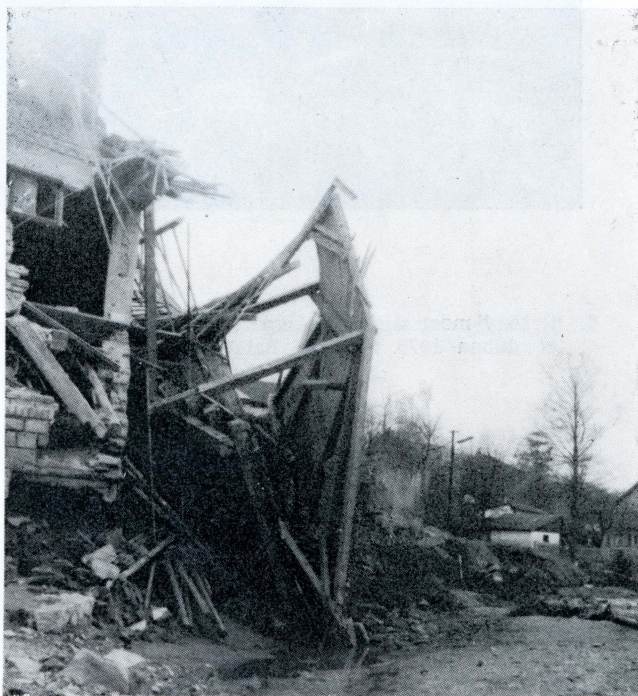
4. Zřícená budova bývalého mlýna v Čižicích — následek povodně na Nebílovském potoce 30. dubna 1975. Foto B. Balatka.

V Čizicích byly poškozeny obytné budovy a mlýn a zničeny rybí sádky.

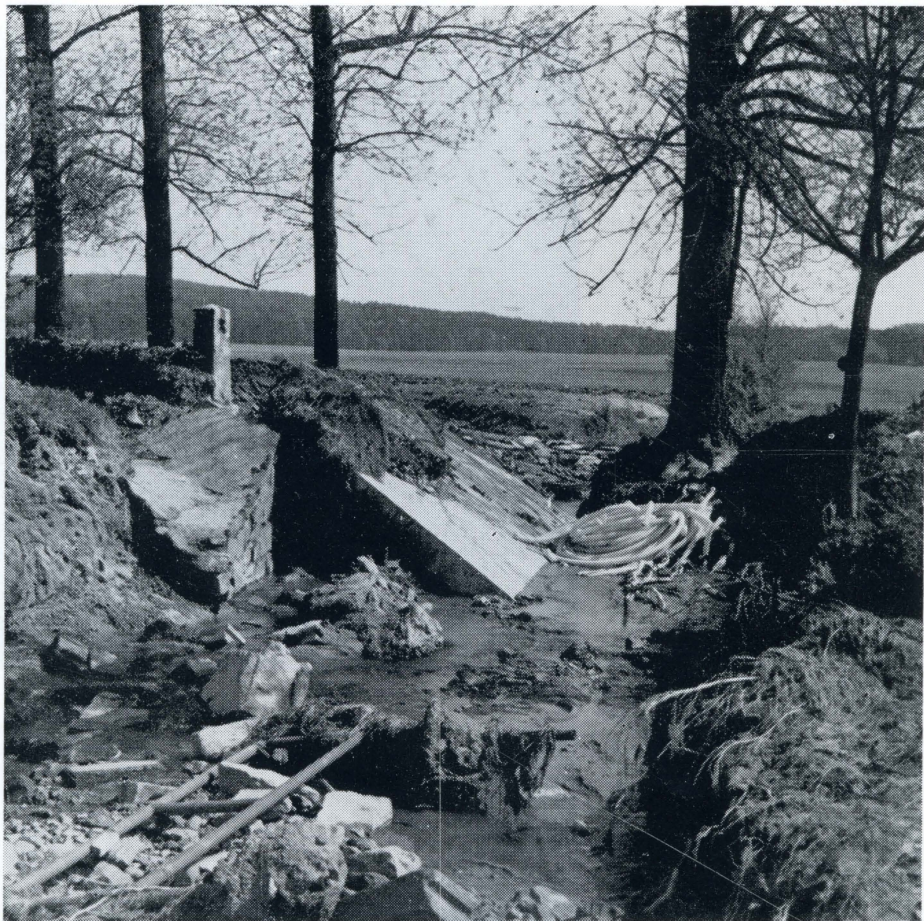
5. Stržený most silnice Štěnovice — Losiná na Losinském potoce — následek povodně 30. dubna 1975. Foto B. Balatka.

Losinský potok, dlouhý 6,0 km, má výrazně protáhlé povodí o rozloze 11,531 km<sup>2</sup>. Podle našich pozorování asi 300 m východně od Štěnovic u bývalého granodioritového lomu protékalo maximálně asi 60 m<sup>3</sup> · s<sup>-1</sup> (podle údajů Hydro-meteorologického ústavu ve Štěnovicích 48, popř. 49 m<sup>3</sup> · s<sup>-1</sup>). Účinky povodně byly zde podobné jako v povodí Nebílovského potoka. Voda zničila silniční most mezi Štěnovicemi a Losinou. K výraznému přehloubení koryta došlo v balkovickém úseku severovýchodně od Štěnovic nad zmíněným lomem (do hloubky 2–2,5 m až na podloží). Vznikly zde četné erozní stupně a výmoly s náznaky evorzních tvarů. U granodioritového lomu byla odlámaná hornina odnesena ve velkém množství a uložena níže na povrchu údolní nivy v podobě rozsáhlého kužele (do vzdálenosti přes 100 m). Ve Štěnovicích byly zaplaveny domy do výše kolem 1 m, poškozen most a dvě auta.
