BŘETISLAV BALATKA, JAROSLAV SLÁDEK

POVODEŇ NA JIZEŘE V SRPNU 1978

B. Balatka, J. Sládek: *Flood on the Jizera in August 1978*. — Sborník ČSGS 85:4:278—292 (1980). — The authors analyse precipitation and runoff in the drainage basin of the upper and middle Jizera during the great flood, August 8—10, 1978, caused by extraordinary intensive precipitation in the area of the Jizerské hory (Mts.) and the western Krkonoše (Giant Mts.). The flood caused changes in river beds and on flood-plains and much damage for the national economy.

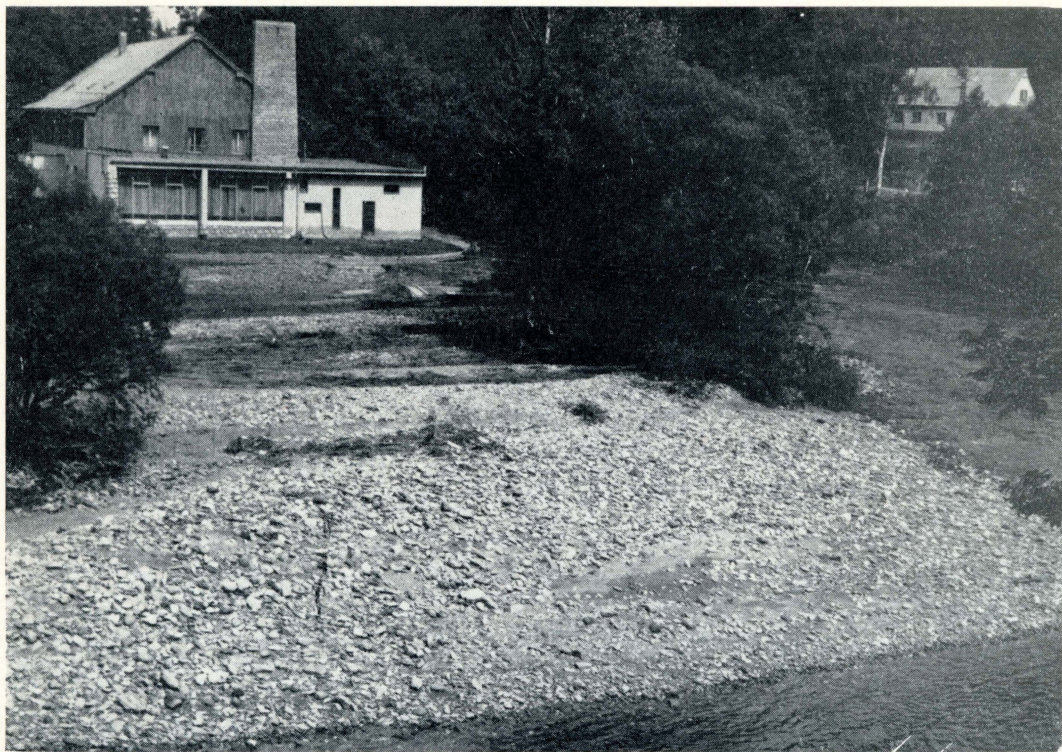
1. Čerstvě akumulace písčitých štěrků v zákrutu Jizery ve Víchově nad Jizerou-Horní Sytové při povodni 8.—9. srpna 1978.

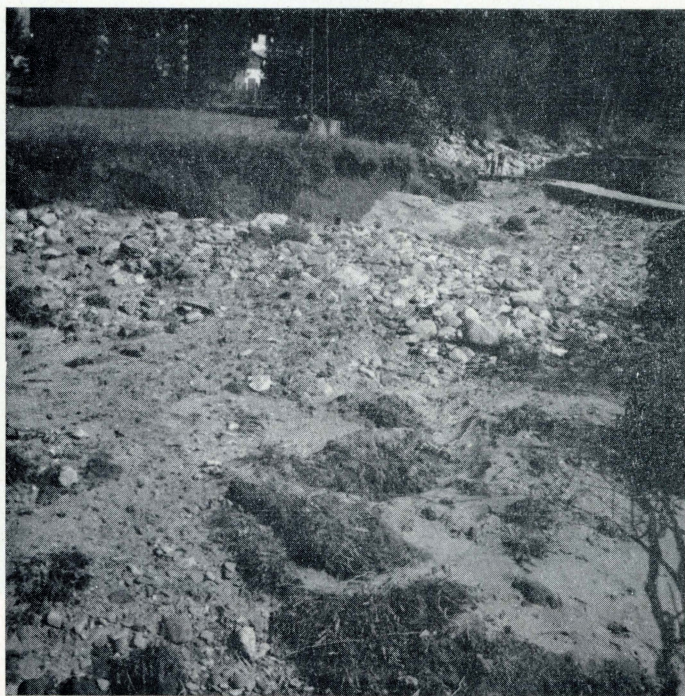
6. Eroze v sedimentech údolní nivy Kamenice pod jezem v Plavech-Haraticích.
(Foto 1—6 B. Balatka)
