LADISLAV BUZEK

DEGRADACE LESNÍ PŮDY VODNÍ EROZÍ V CENTRÁLNÍ ČÁSTI MORAVSKOSLEZSKÝCH BESKYD

L. Buzek: *The degradation of the forest soil in the central part of the Moravskoslezské Beskydy Mts.* — Sborník ČSGS, 91, 2, p. 112—126 (1986). — The author shows on the example of several river basins that the erosive processes in the central part of the Moravskoslezské Beskydy Mts, North Moravia, depend not only on the natural conditions, but also on the human activities, especially the using of heavy forest tractors. In the future the growing erosion and sedimentation will endanger the production of drinking water in the Ostrava region.

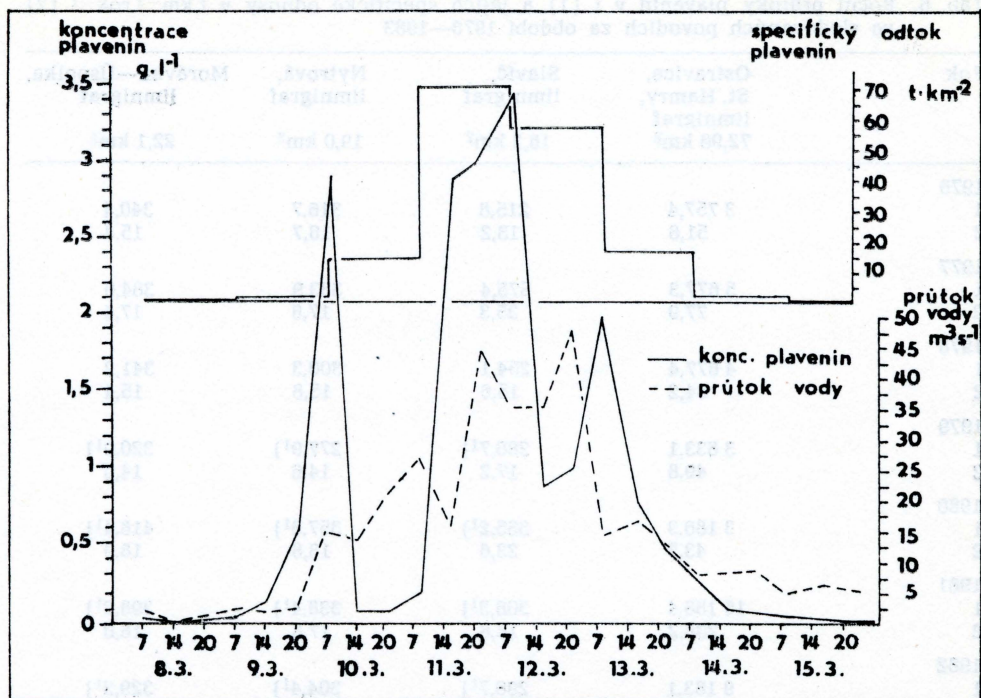
Obr. 2 — Odtok vody, koncentrace plavenin a jejich specifický odtok v době mimořádné meteorologické situace ve dnech 8.—15. března 1981 v povodí Ostravice, Staré Hamry (limnigraf HMÚ).

Ještě výraznější rozdíly v charakteru odnosových procesů v územích nad oběma vodárenskými nádržemi se projevily v březnu 1981, kdy došlo ke spojení efektu teplého deště a tání vysoké sněhové pokrývky. V průběhu 1 týdne se 50 cm vysoká sněhová pokrývka při teplotách $+5^\circ\text{C}$ až $+12^\circ\text{C}$ zcela ve stanici Bílá (pod Konečnou) rozpustila a kromě toho za uvedené období ve výše uvedené stanici spadlo 73,2 mm dešťových srážek (74 % měsíčního úhrnu); ve stanici Lúčka v povodí Morávky za totéž období spadlo 54,7 mm dešťových srážek (76 % měsíčního úhrnu). Spojený efekt tání a teplého deště podmínil odtok $8,3 \text{ mil.m}^3$ vody z povodí Ostravice, což je 52 % odtoku vody za březen a 14 % odtoku za rok 1981. Silný odtok vody po částečně rozmrzlém podloží vedl v povodí Ostravice k eroznímu splachu 12 766 t, což odpovídá specifickému odtoku materiálu 178 t.km^{-2} v průběhu 1 týdne. Během této krátké doby odteklo 99 % plavenin za měsíc březen 1981, 88 % plavenin za rok 1981 a 27 % plavenin za celé sledované období 1976—1983. Zcela jinak vypadala situace nad přehradou Morávka. Např. v povodí Morávky po Úspolku ($22,1 \text{ km}^2$) protéklo za toto období 42,8 t nerozpuštěných látek, tj. pouze 1,5 % úhrnu plavenin za období 1976—1983.

Fig 2 — Water discharge, concentration of solid matter and its removal under extreme conditions between the 8th and the 15th March, 1981 in the Ostravice river basin (Staré Hamry, limnigraph of HMÚ).

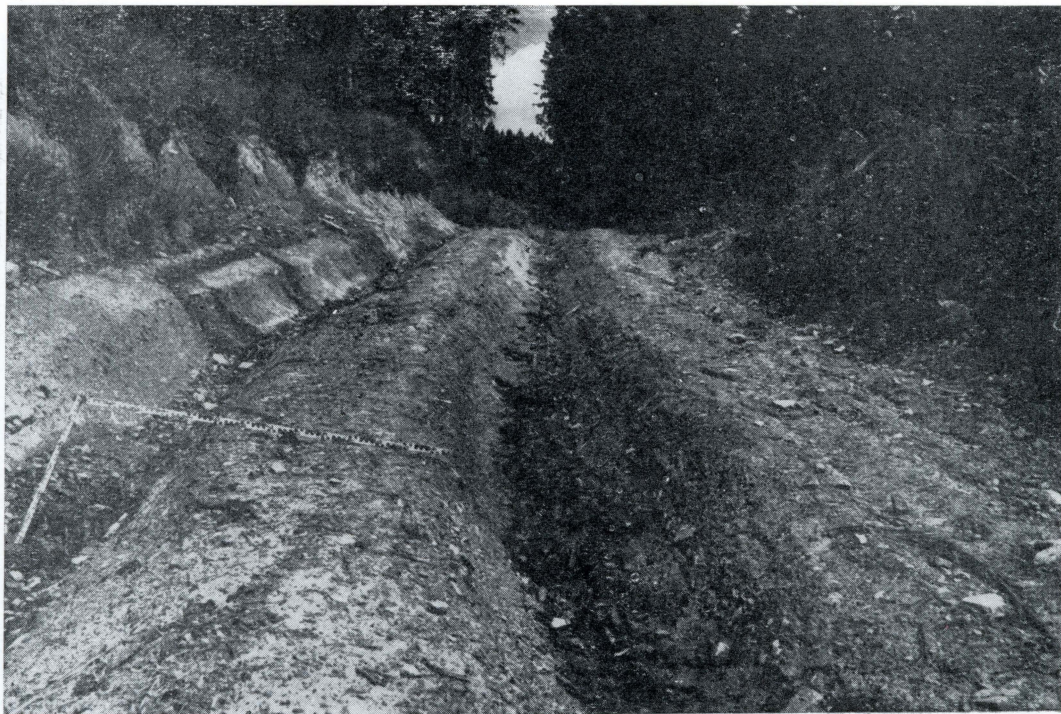
4. Rýhy po průjezdech lesních traktorů se stávají po dlouhou dobu odtokovými liniemi a místy soustředěné vodní eroze [povodí Bílé].

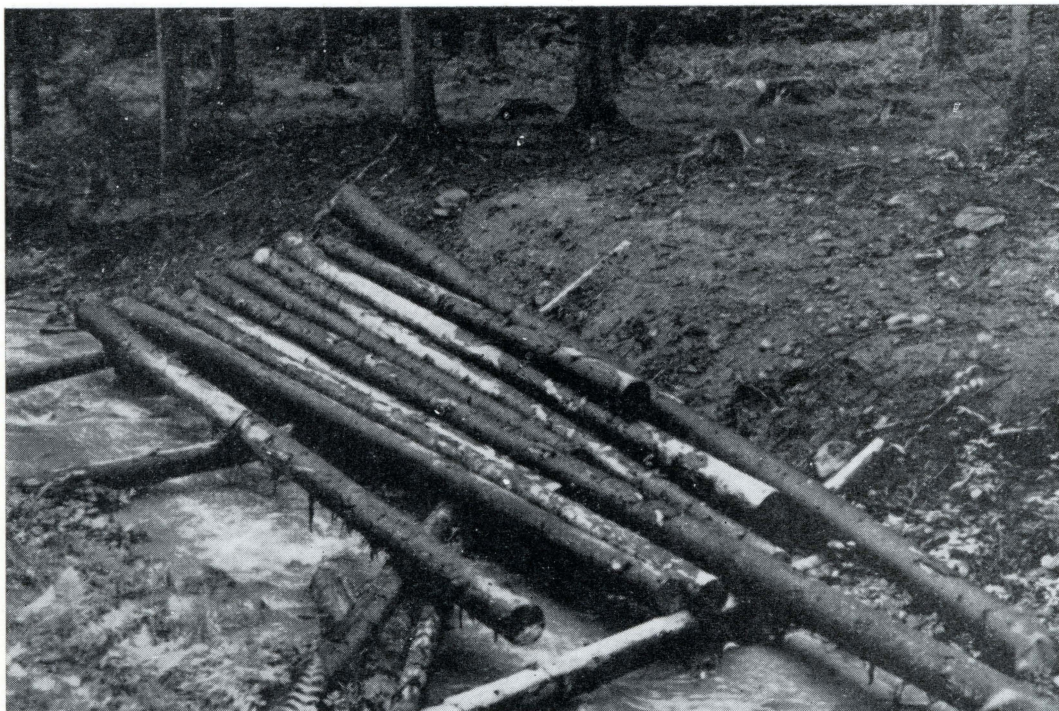
5. Skládka dřeva nad korytem bystřiny je nebezpečným zdrojem plavenin v době manipulace s dřevem. Dochází také k dlouhodobému narušení břehů a dna koryta.

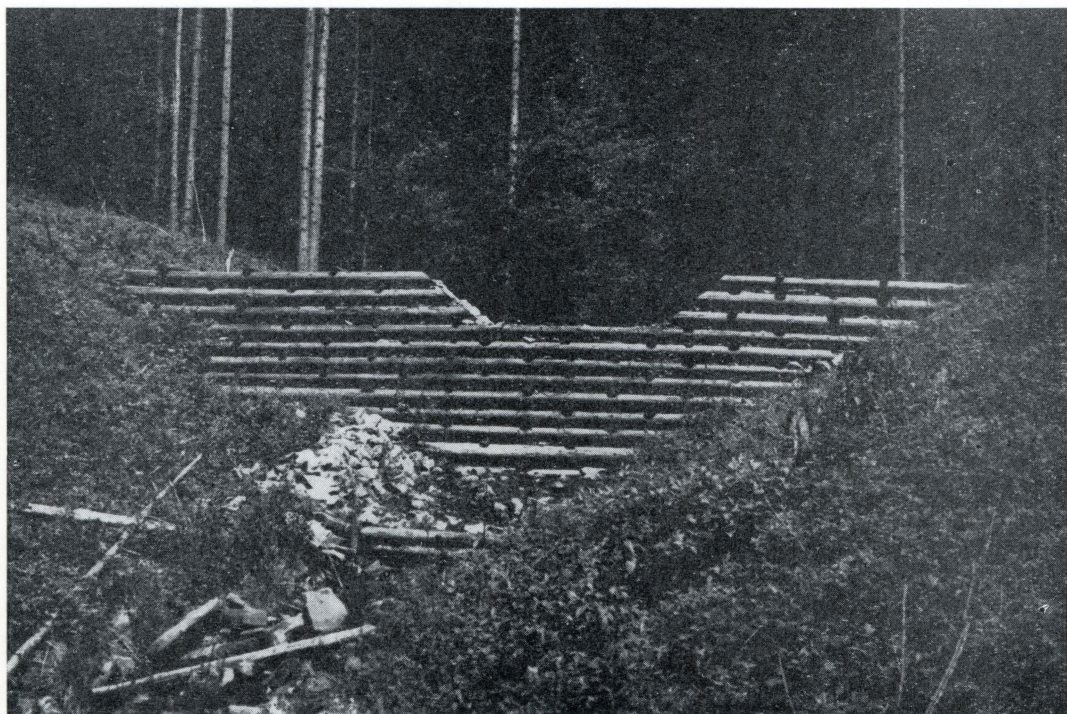
6. Dřevěné překážky na dně strží zadrží pouze hrubý materiál (splaveniny), avšak jemné plaveniny jimi průběžně protékají. Snímky L. Buzek.
