MIMOŘÁDNÁ PRŮTRŽ MRAČEN A POVODEŇ NA JÍLOVSKÉM POTOCE DNE 1. 7. 1987

V. Chamas, V. Kakos: *The Extraordinarily Violent Cloud-Burst and the Subsequent Flood on the Brook Jílovský potok on July 1, 1987.* — Sborník ČSGS, 93, 4, p. 265–278 (1988). — In the centre of the rainstorm as much as 195 mm of rainfall have fallen in the course of 90 minutes. The cloud-burst resulted in more than 100-year flood. The calculated rainfall intensity as well as the specific runoff unit-yield in several localities have been the greatest in the Czech Socialist Republic in this century.

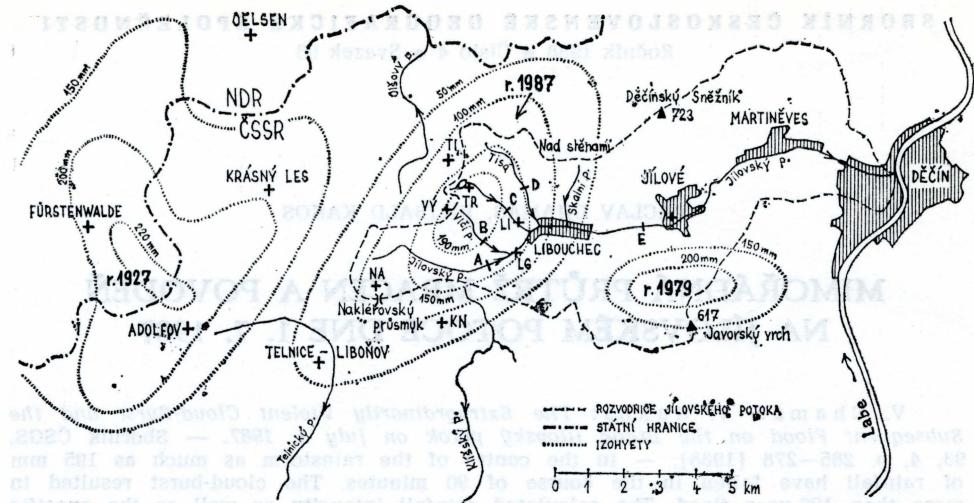
Obr. 1 — Situační mapa s izohyetami denních srážkových úhrnů 3 nejsilnějších průtrží mračen (1927, 1979 a 1987).

Průměrnou srážkou 135 mm byla zasažena horní část Jílovského potoka o ploše asi 18 km². Přitom vejcovitý tvar izohyet s delší osou ve směru jihozápad — severovýchod (obr. 1) dobře souhlasí s podobným tvarem jader největší radiolokační odrazivosti (označen šipkou na obr. 4). S narůstající plochou povodí průměrný úhrn srážek rychle klesal: pro plochu povodí 37 km² činil 95 mm a pro celé povodí Jílovského potoka 76,2 km² jen 55 mm. Protože jádro srážky vypadlo nad horní částí převážně zatravněného povodí, odtékala voda povrchově po svazích a bezprostředně pod rozvodím se vytvářel soustředěný povrchový odtok jako první fáze vznikajícího povodňového průtoku. Již asi ve vzdálenosti 0,4 až 1 km od rozvodnice, kde se les nevyskytuje (Jílovský potok, Vlčí potok, Tisá), se vytvářely průtokové vlny, které hloubkově eroovaly nejen koryta toků, ale i údolnice. Největší geomorfologické změny údolnic nastaly na horním toku Jílovského potoka a na levém rameni Vlčího potoka s hloubkovou erozí místy 3 až 7 m.

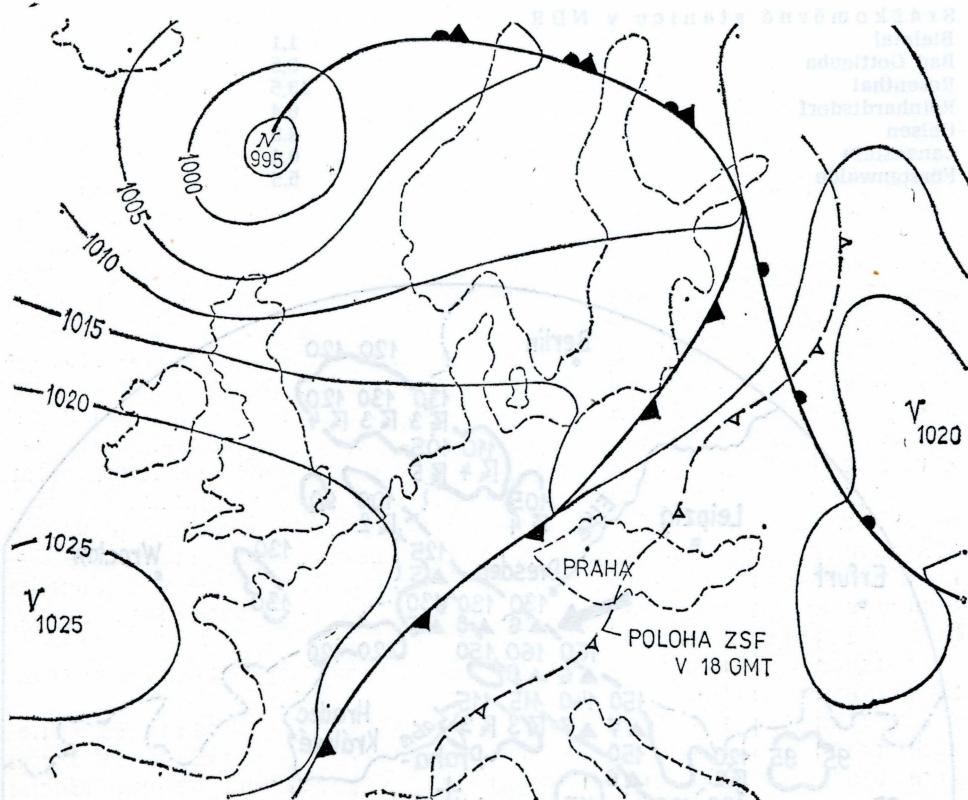
Obr. 2 — Zjednodušená přízemní povětrnostní mapa 1. 7. 1987 08 LSČ.

Dne 1. 7. 1987 postupovala zvolna přes střední Evropu od severozápadu velmi výrazná zvlněná studená fronta, která kolem poledne začala přecházet oblast Krušných hor (obr. 2).

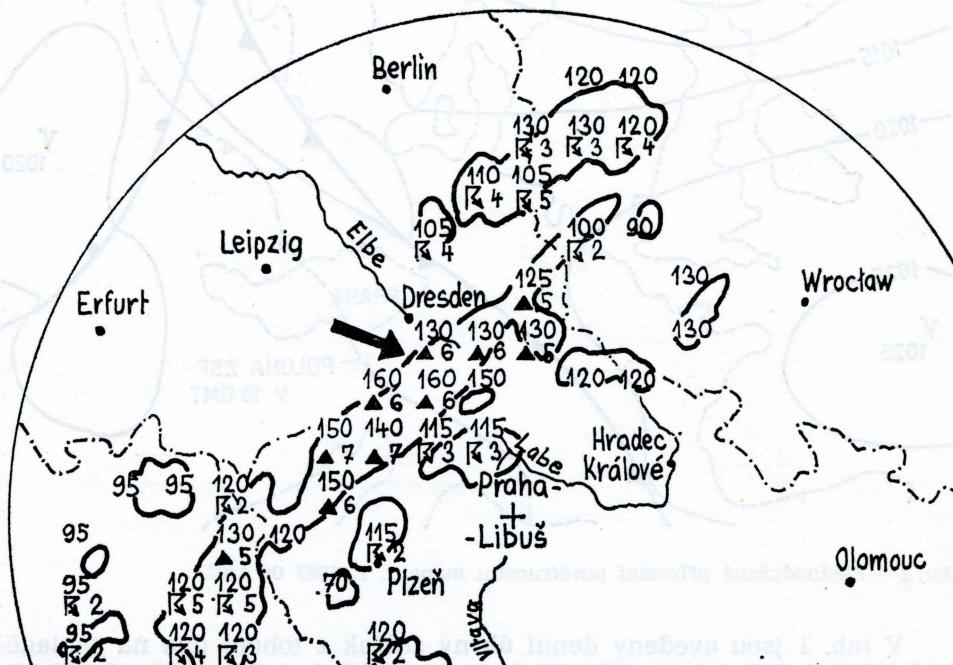
Obr. 3 — Radiolokační situace 1. 7. 1987 13.30 h LSC na rozsahu do 300 km (vyšvětlení v textu).

Podle informace z meteorologického radaru ČHMÚ umístěného v Praze-Libuši z termínu 13.30 h letního středoevropského času (tj. 11.30 h světového času) je možno vidět mohutnou bouřkovou oblačnost položenou téměř rovnoběžně s hřbetem Krušných hor. Přitom západně a severně od Ústí n. L. je tato oblačnost (na obr. 3 označena šipkou) nejmohutnější. Kumulonimby zde dosahují horní hranice 16 km (v příslušném čtverci je uvedeno číslo 160 — ve stovkách m). Současně také radiolokační odrazivost v hladině 5 km na rozsahu do 300 km označená číslem 6 (čím vyšší číslo v jednotlivých čtvercích o straně 30 km, tím je větší odrazivost s předpokladem intenzívnejších srážek) signalizovala výskyt velmi silných bouřkových lijáků s kroupami. To je označováno v těchto čtvercích vyplněným trojúhelníčkem, což značí meteorologický symbol pro kroupy.

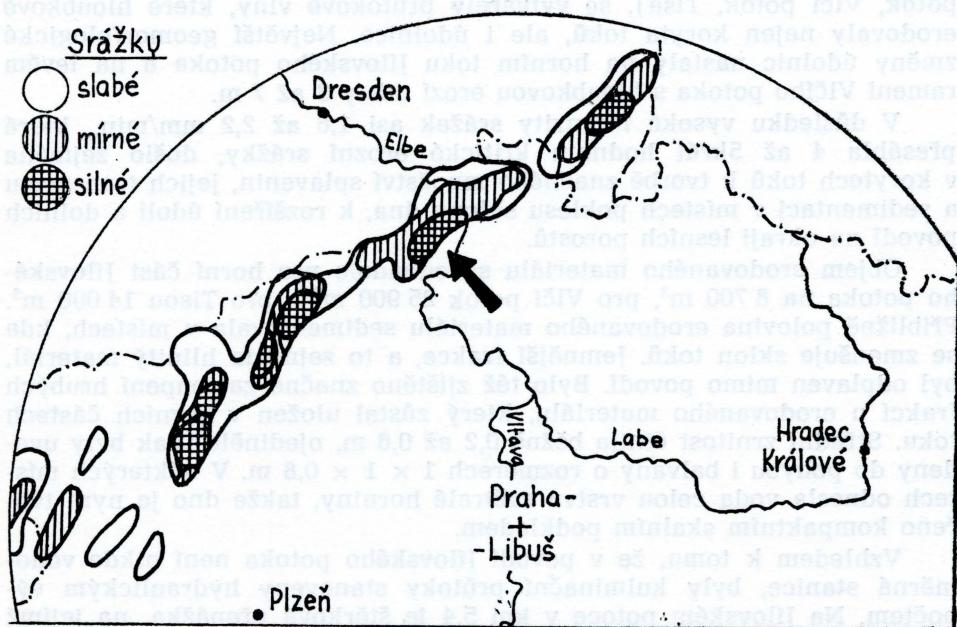
Obr. 4 → Radiolokační rozložení intenzity srážek 1. 7. 1987 13.40 LSČ na rozsahu do 150 km.

Na rozsahu do 150 km (obr. 4) je uvedeno radiolokační rozložení intenzity srážek ze 13.40 h ve výšce 1 km pomocí vyšrafovovaných oblastí. Např. lokality se silnými srážkami jsou zakresleny dvojitým šrafováním, mírné jednoduchým a slabé srážky jsou jen konturovány bez vyšrafování. Bližší podrobnosti o radiolokačním měření srážek lze najít např. v článcích Strachoty (29, 30). Z těchto běžných provozních radiolokačních materiálů však nebylo možno usuzovat na tak mimořádnou extremitu srážkových úhrnů, nadto ještě s bližším lokálním upřesněním, a to např. ani pro okres Děčín jako celek. V nejbližším následujícím termínu 14.30 h se bouřková oblačnost přesunula poněkud k se-

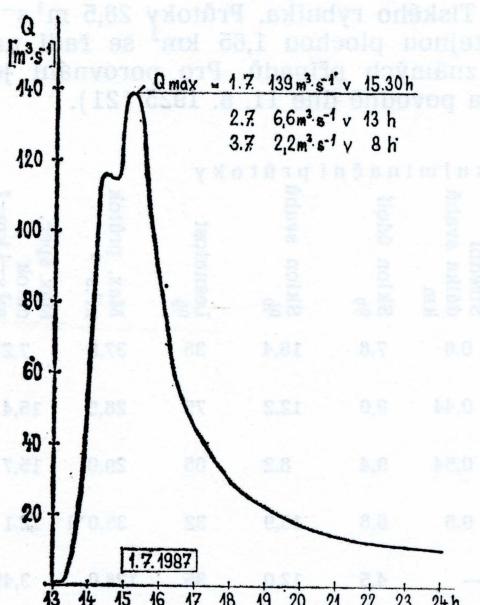
Obr. 5 — Odhad průběhu průtoků na Jílovském potoce dne 1. 7. 1987 v profilu přepážky Martiněves.

Pozornost byla též věnována získání časových údajů na přepážce v Martiněvsi (obr. 5). Metodou sčítání hydrogramů z dílčích povodí byla sestrojena vzestupná větev hydrogramu Jílovského poloka. Sestupná větev byla odvozena z hodnot pozorovaných na vodočtu u přepadové hrany ještě i ve dvou následujících dnech po povodni.

Z nakresleného hydrogramu je zřejmé, že povodňová vlna má typický tvar z přívalového deště s trváním vzestupu jen přibližně 2 h. Intenzita vzestupu průtoků za tuto dobu je téměř $70 \text{ m}^3 \cdot \text{s}^{-1}$ během jedné hodiny.

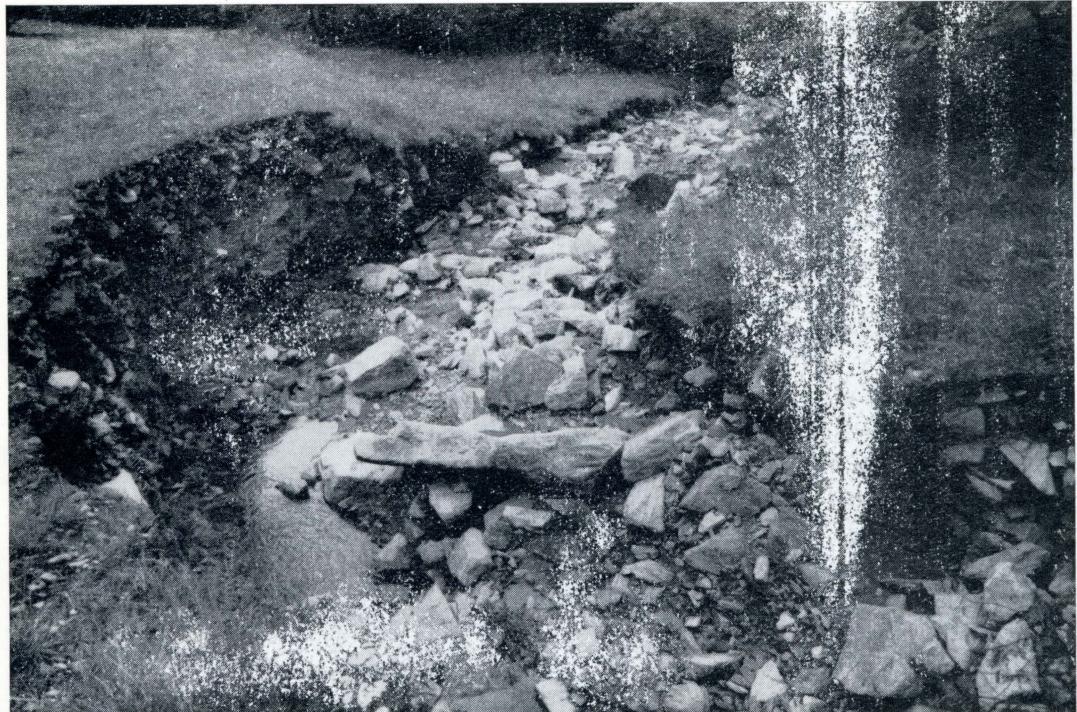
1 — Přítok Jílovského potoka od Nakléřova s projevy boční eroze.

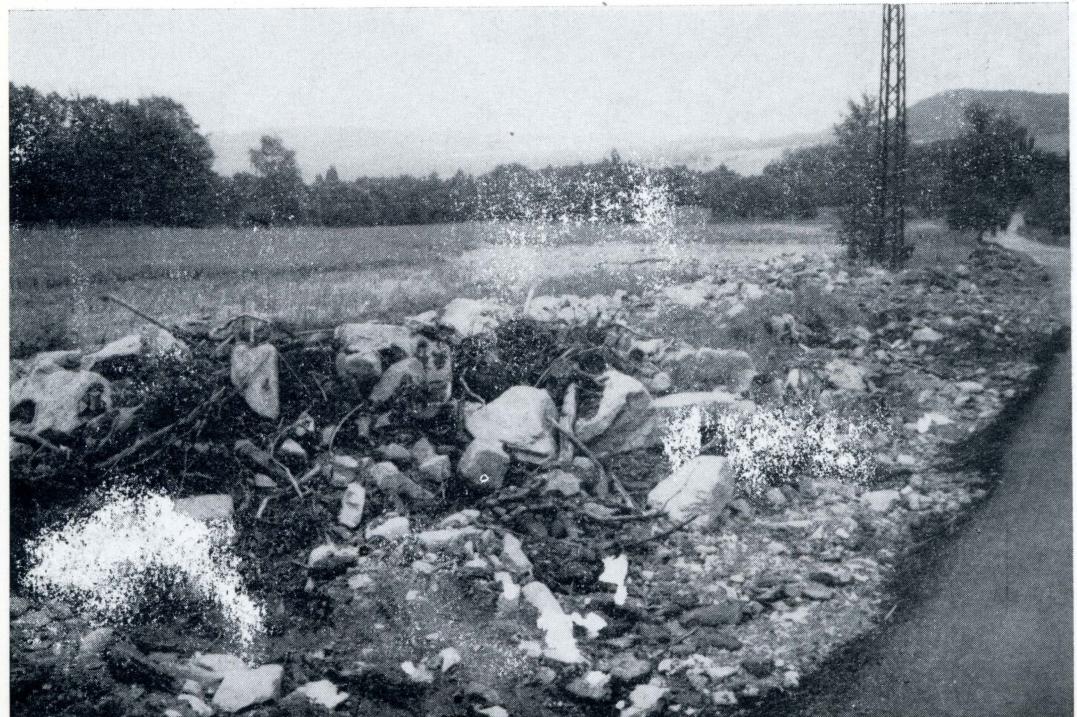
2 — Dočasná bifurkace Tisé v místě křížení se silnicí Libouchec — Nový Libouchec.

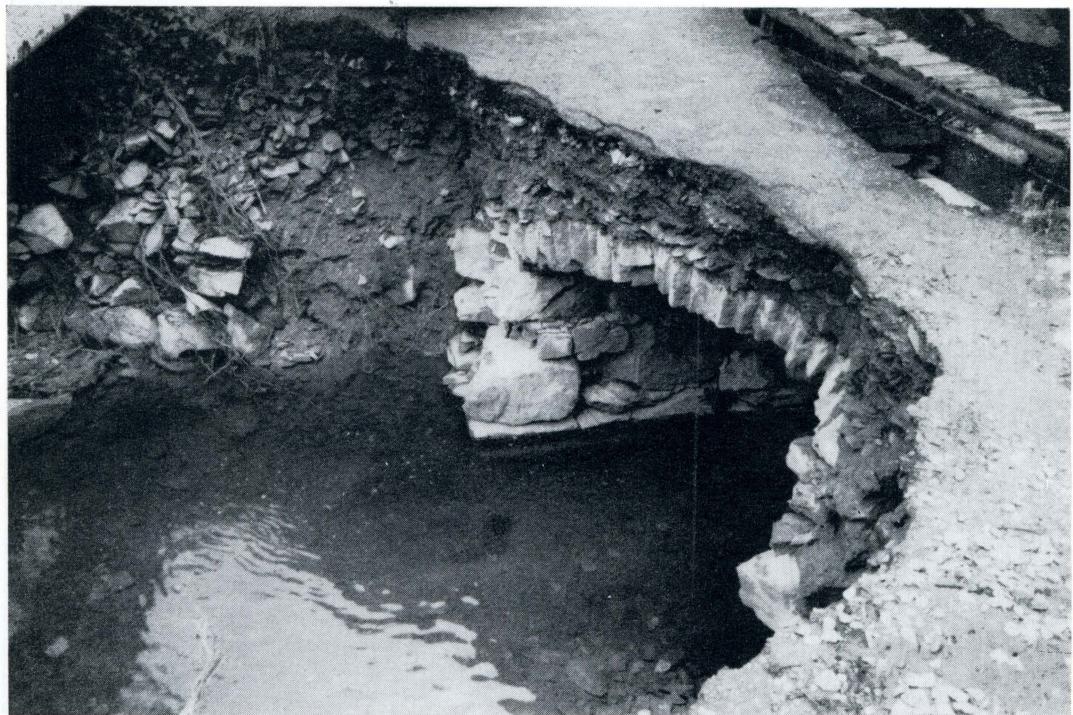
3 — Tisá v Novém Libouchci — úsek pod protrženou rybniční hrází.

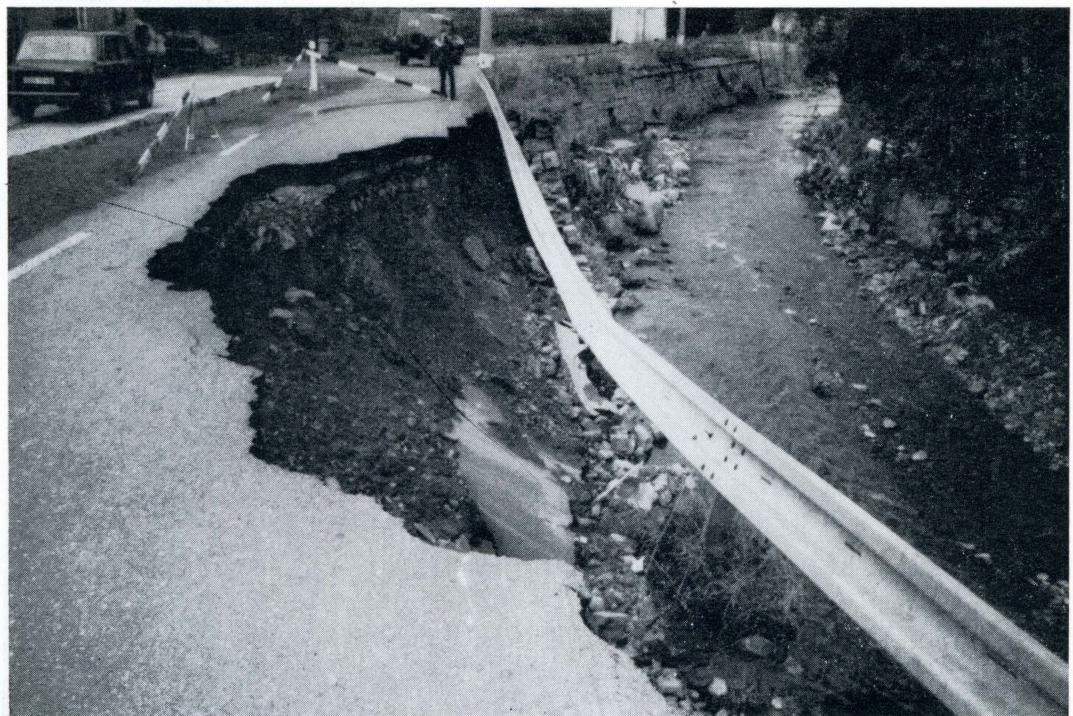
4 — Jílovský potok v Modré — poškození opěrné zdi a silnice. Snímky D. Karlíková.

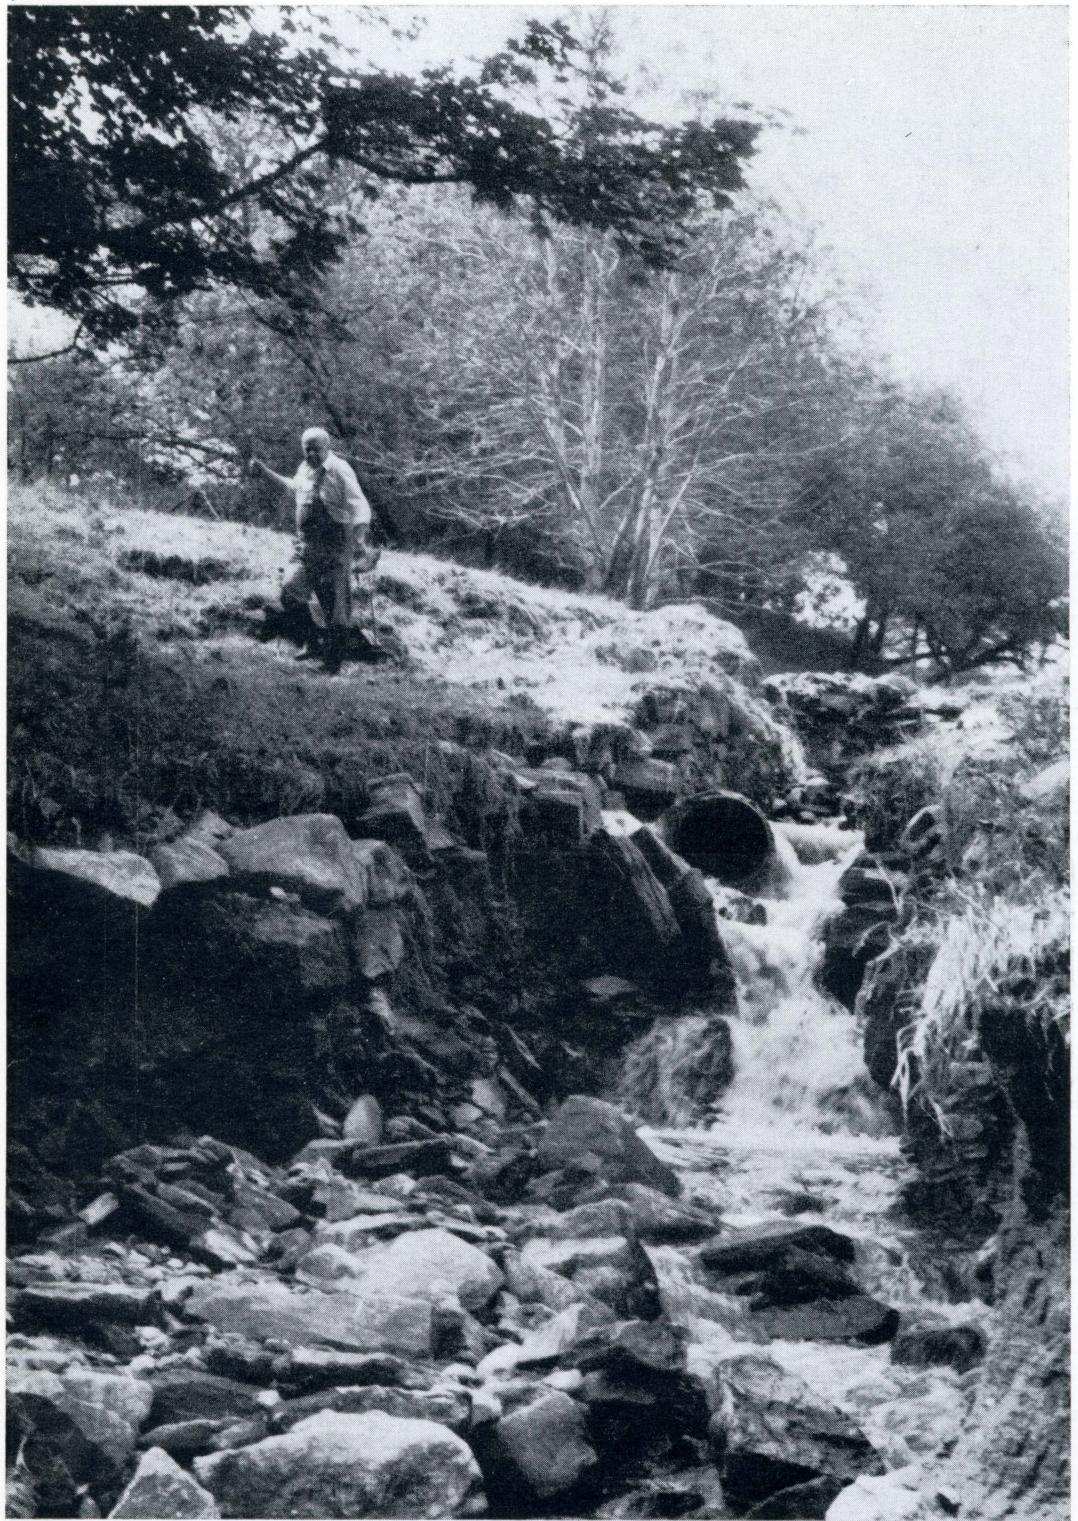
5 — Hlcubkově erodující přítok Jílovského potoka od Nakléřova.

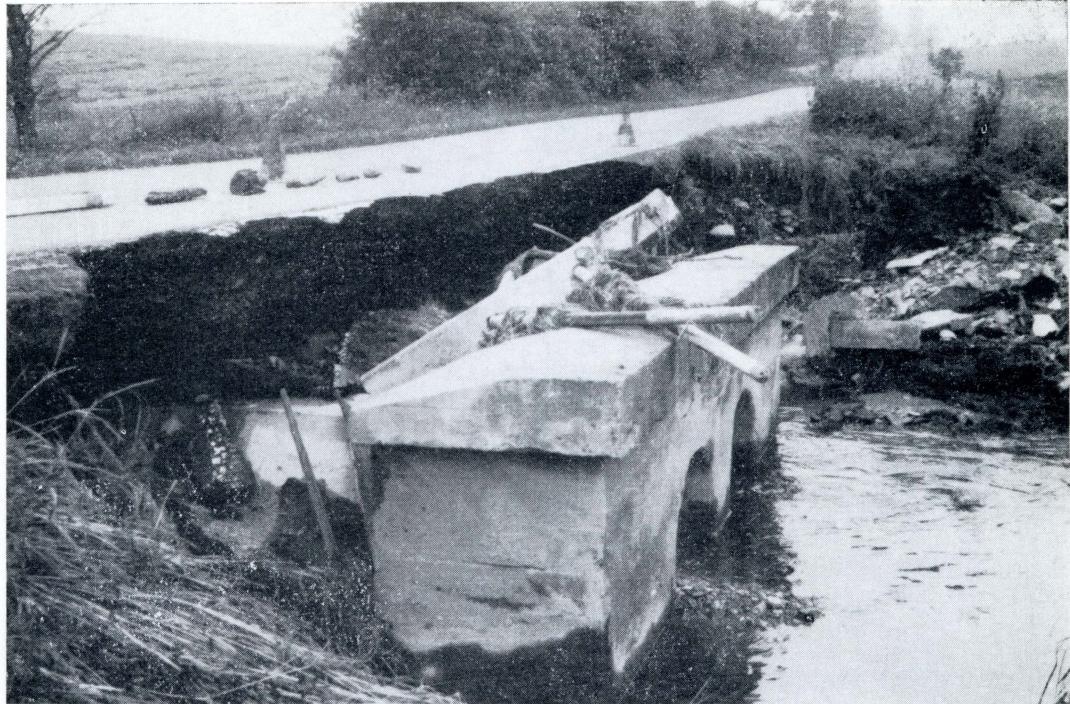
6 — Olšovský potok — poškozený silniční propustek.

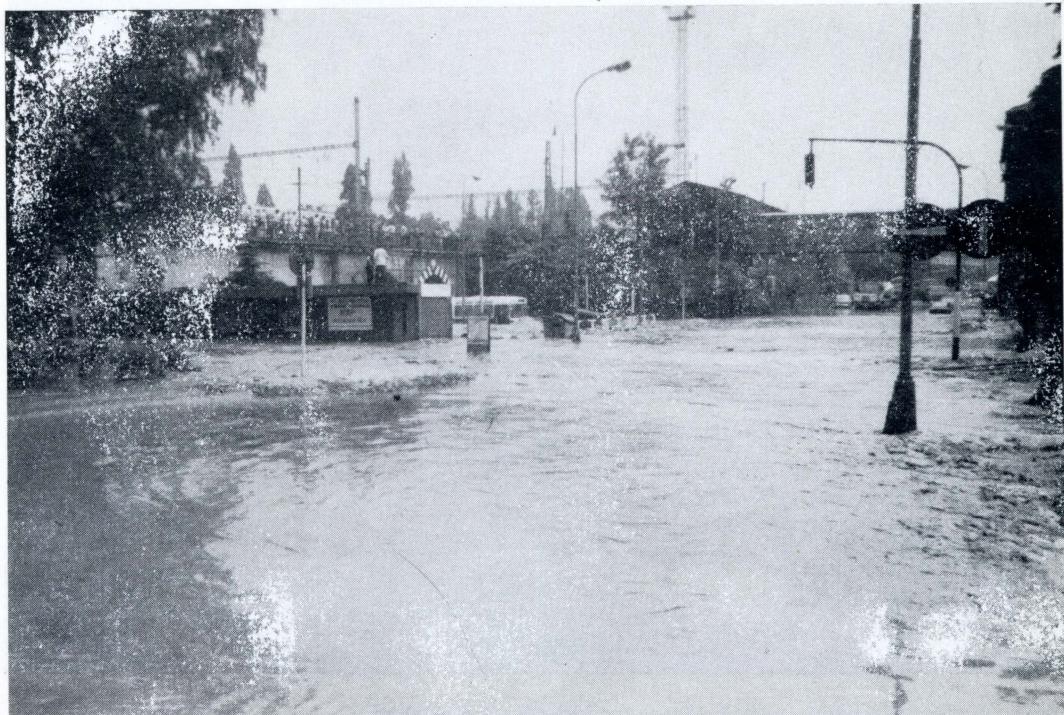
7 — Rozvodněný Jílovský potok v Děčíně dne 1. 7. 1987 odpoledne v říčním km 0,850 nad křížením s železniční tratí Praha — Děčín. Snímky V. Chamase.
