PETR ADAMČÍK

SVÁŽNÉ TERÉNY SEVERNÍHO ČELA MORAVSKOSLEZSKÝCH BESKYD V OBLASTI SMRKU

P. Adamčík: *Sloping Grounds of the Northern Front of the Moravian-Silesian Beskids (Mts.) in the Area of Smrk*. — Sborník ČSGS, 95, 4, p. 260—270 (1990). — The paper deals with the contemporary state, development and perspectives of the main sloping grounds in the central part of the Moravian-Silesian Beskids (Mts.).

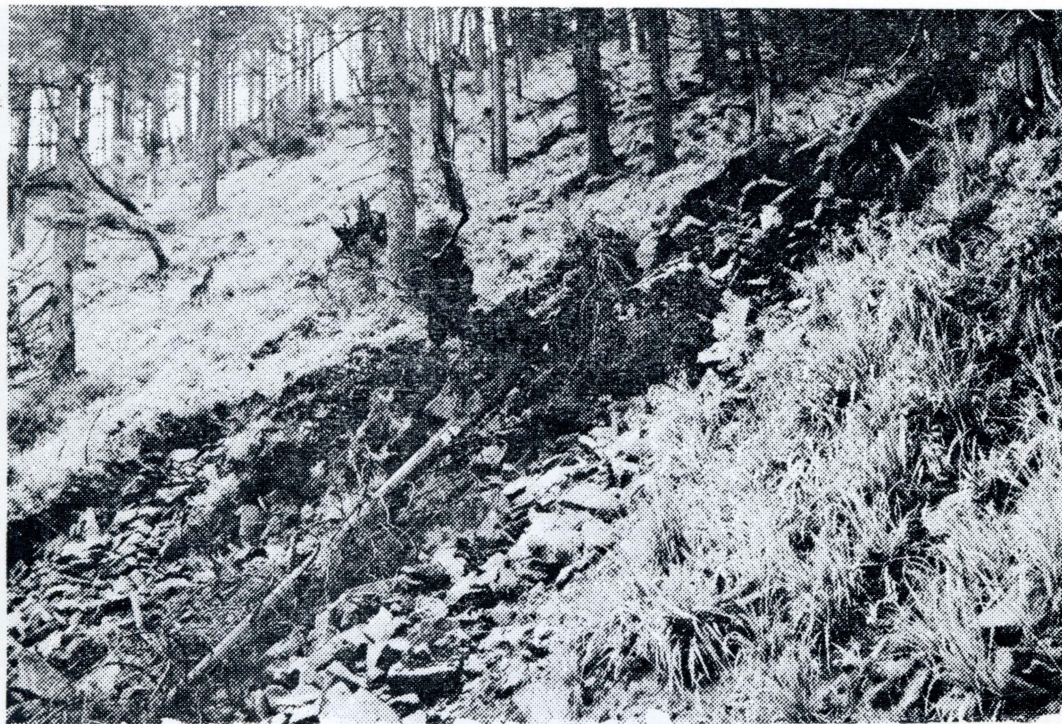
1. Celkový pohled z jihu na masív Smrku. Snímky P. Adamčík.
2. Vegetace poškozená exhalacemi, větry a sesouváním.

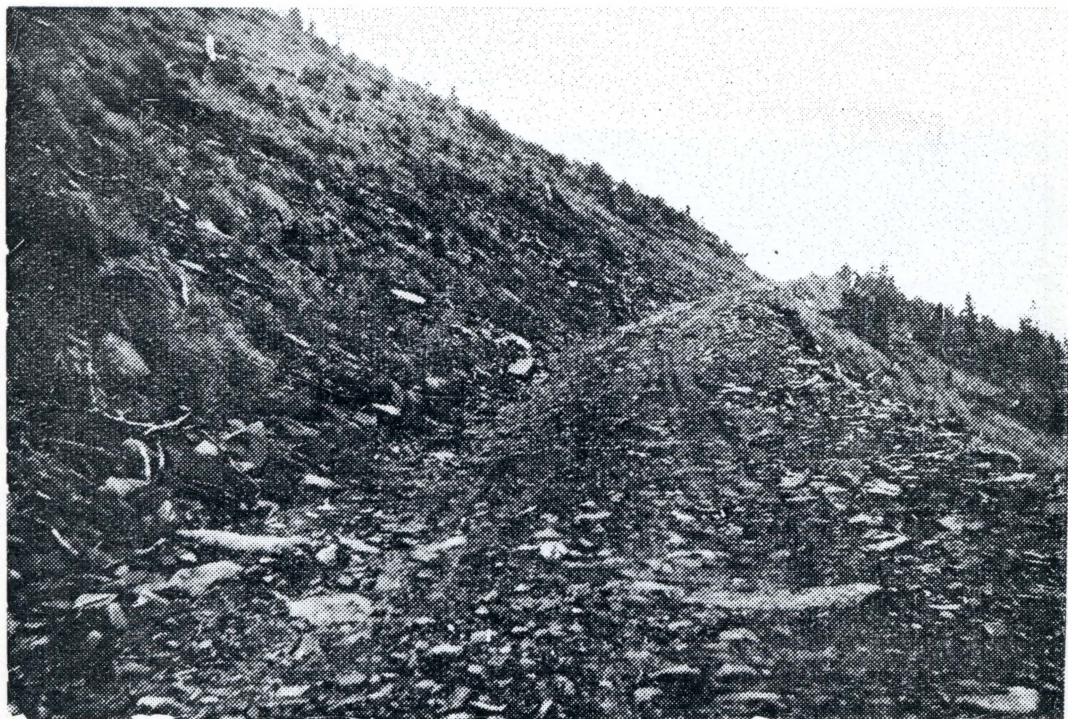
Sesouvání ohrožuje průjezdnost Barabské cesty, která slouží k odvozu dřevní hmoty z území. Cesta je zde vedena v polonáspu a polozářezu, byla nově vytvořena. Hloubka odřezu se pohybuje v těchto místech od šesti do devíti metrů. Usmyknutím polonáspu po letních vydatných srážkách v roce 1985 došlo k zúžení průjezdnosti natolik, že cestu nebylo možno používat. Další, již menší deformace se projevily i v odřezu, především v místech výsaků vody na dolní hraně odřezu.

3. Barabská cesta sloužící k přibližování a odvozu dřeva.

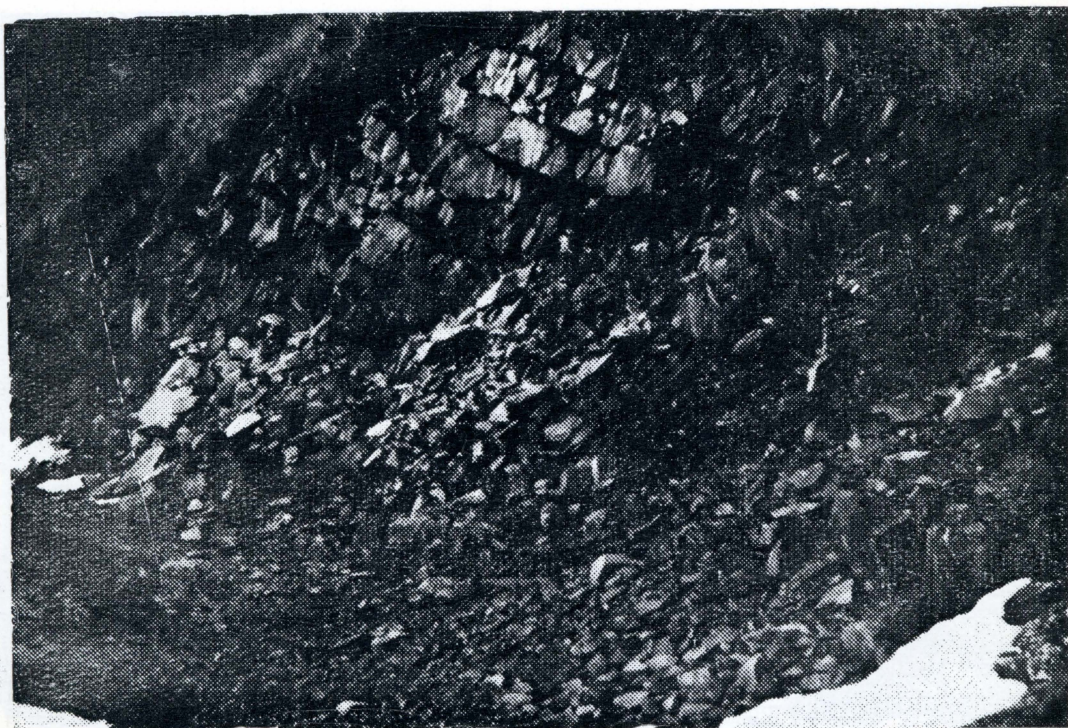
4. Výchozy středního oddílu godulských vrstev na severním svahu Smrku.

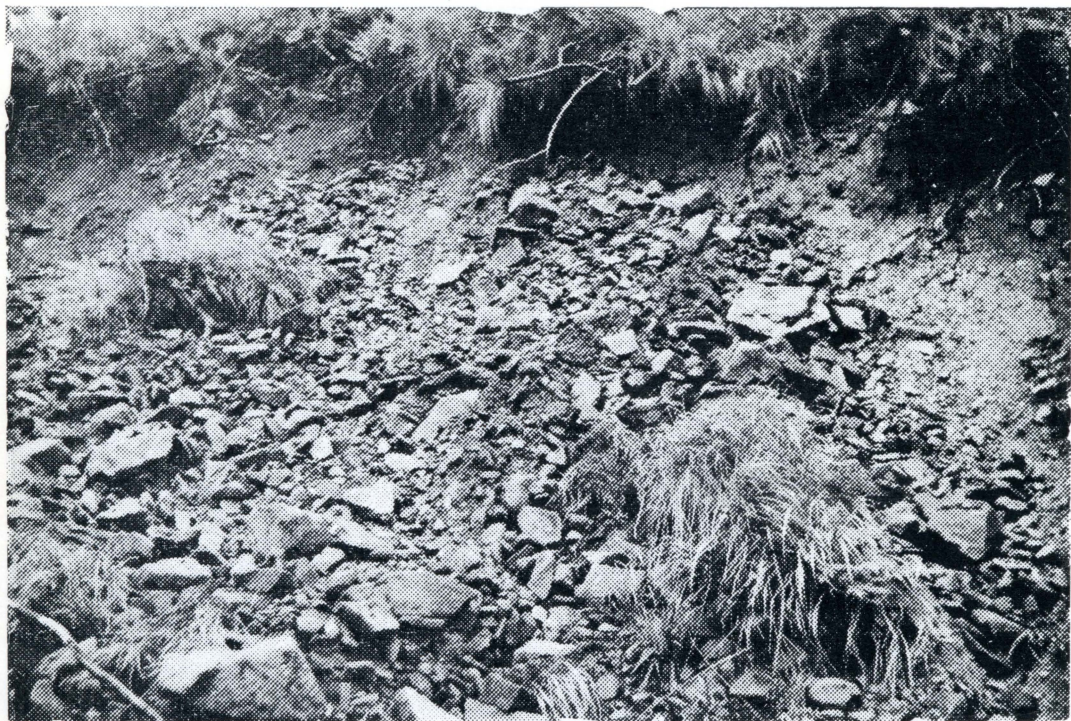
5. Vyplavování jemné frakce v odlučné oblasti a hromadění skeletu.

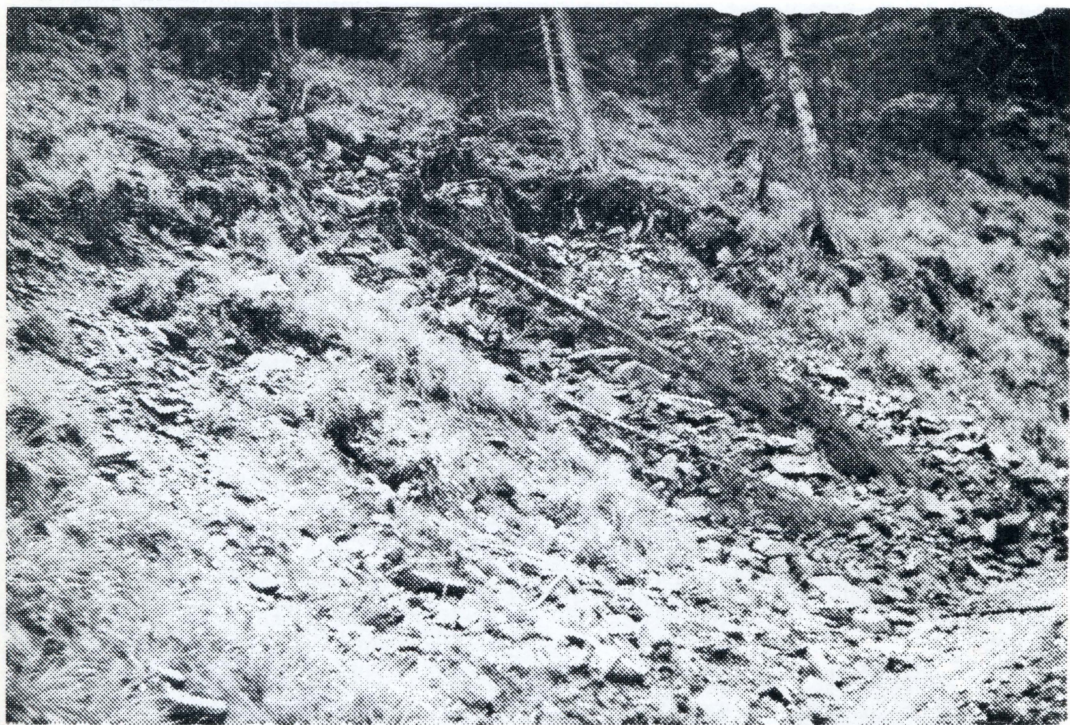
6. Sescuvání způsobené intenzívními srážkami v nejvíce provlhčené části svahu.
