HANA SKOKANOVÁ

ZMĚNY KORYTA DOLNÍ DYJE V OBDOBÍ 1830–2001 ZPŮSOBENÉ ANTROPOGENNÍ ČINNOSTÍ

H. Skokanová: *Channel changes of the lower part of the Dyje River in the 1830–2001 period caused by human activities.* – Geografie – Sborník ČGS, 110, 4, pp. 271–285 (2005). – The article deals with changes of the lower reach of the Dyje River, South Moravia, caused by river engineering works. The study area was divided into five sections and studied with the help of graphic methods and morphometric characteristics derived from historical maps. The research shows a significant shortening of the Dyje, a decrease in sinuosity and a fluctuation in area and number of oxbow lakes (oxbows).

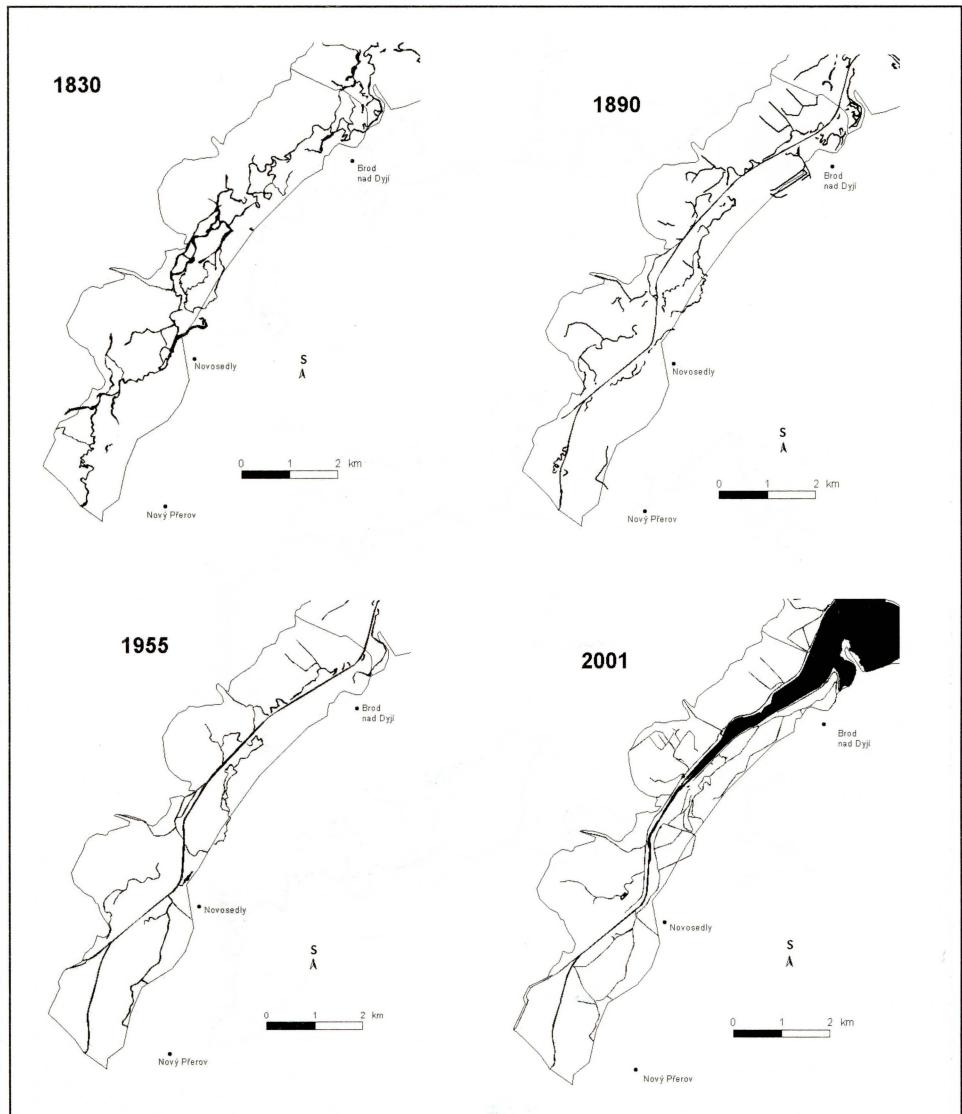
Obr. 2 – Změny koryta Dyje v úseku 1

V úseku 1 (obr. 2) se odehrály první úpravy koryta (na přelomu 19. a 20. století, resp. v letech 1888–1902). Na mapách z druhého vojenského mapování řeka stále meandruje, přičemž některé její úseky nabývají až anastomózního typu (oblasti severně od Novosedel a východně od Drnholce). Slepá a mrtvá ramena se vyskytují v blízkosti Novosedel a také v oblasti Brodu nad Dyjí. Vodohospodářské úpravy znamenaly vznik mnoha slepých a mrtvých ramen, která se však do současnosti nedochovala. Byla situována na levém břehu v blízkosti Nového Přerova, na obou březích severně od Novosedel a na pravém břehu u Brodu nad Dyjí. Jediné dochované mrtvé rameno se nachází severně od soutoku Jevišovky a Dyje. Hydrologické podmínky úseku byly změněny vybudováním mnoha odvodňovacích a zavodňovacích kanálů na obou březích Dyje. Díky vybudování odvodňovacích a zavodňovacích kanálů došlo v úseku 1 k vzrůstu celkové hustoty říční sítě. Stejně tak vzrostla i rozloha vodních ploch. Tento vzestup byl v období 2001 způsoben vzdutím hladiny Dyje po výstavbě horní Novomlýnské nádrže. Vzrůst hustoty vodních ploch v období reprezentovaném mapou třetího vojenského mapování byl způsoben narovnáním koryta Dyje. Mapy z padesátých let 20. století ukazují pokles hustoty vodních ploch, zapříčiněných jednak přirozeným zazemňováním tůní, jednak jejich zasypáváním. Celkově došlo ke zkrácení toku Dyje o cca 9 km a k poklesu křivolakosti téměř o polovinu. Řeka tak prodělala vývoj od meandrujícího toku v období 1830 přes mírně křivolaký tok (období 1890 a 1955) až po přímý tok (2001).

Fig 2 – The Dyje channel changes in Section 1

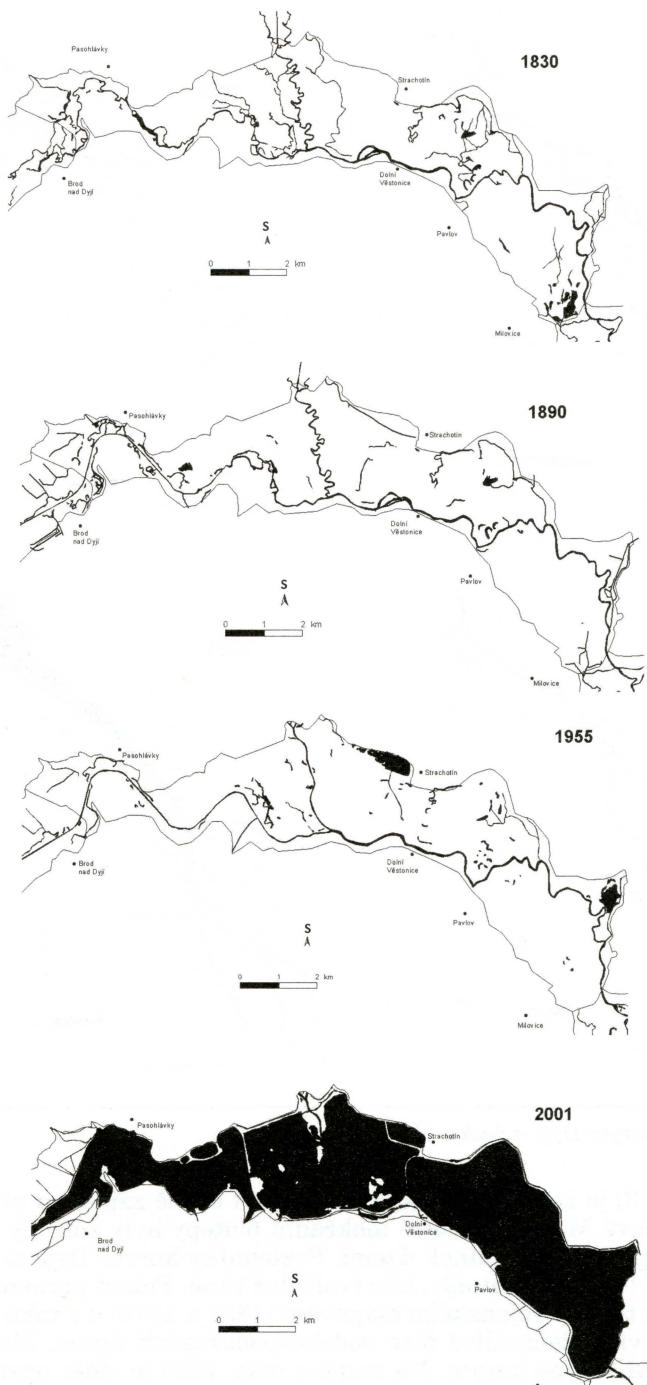
Obr. 3 – Změny koryta Dyje v úseku 2

Úsek 2 (obr. 3) je zcela specifický, protože byl úplně zaplaven při výstavbě vodního díla Nové Mlyny. Veškeré mokřadní biotopy byly zničeny a došlo ke změně hydrologických podmínek území. Pozůstatky koryta Dyje můžeme nalézt v blízkosti Dolních Věstonic, kde tvoří dvě tůně. Pokud porovnáme mapy z let druhého a třetího vojenského mapování (1830 a 1876) a z roku 1955, můžeme zřetelně vidět jednotlivé fáze vodohospodářských úprav. Mapa z roku 1830 ukazuje přirozené koryto. Na mapě z roku 1890 je vidět úprava koryta po Dolní Věstonici; další úpravy týkající se koryta Svatavy lze spatřit na mapě z roku 1955. Úpravy koryta v úseku 2 se promítly do poklesu délky řeky a poklesu míry křivolakosti. Přesto po všechna tři období (1830–1955) měla

řeka meandrující tok. Naproti tomu došlo k nárůstu hustoty vodních ploch, což bylo způsobeno především obnovením Strachotínského rybníka v 50. letech 20. století.

Fig 3 – The Dyje channel changes in Section 2

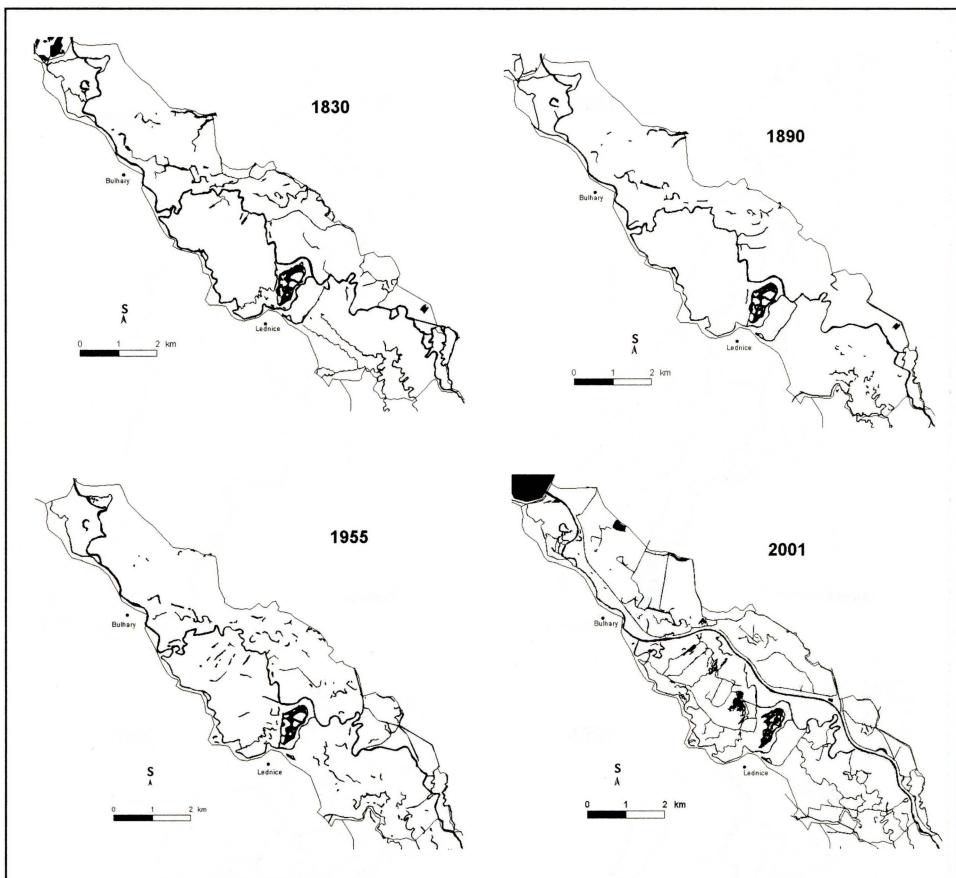
Obr. 4 – Změny koryta Dyje v úseku 3

Jednou z nejvýznamnějších změn v úseku 3 bylo vybudování zcela nového koryta Dyje v rámci komplexních vodohospodářských úprav a jeho ohrázování od Bulhar po Janův hrad. Ze srovnání map (obr. 4) je zřejmé, že na konci 19. století byly téměř všechny tůně (mrtvá ramena) vysušeny a využívány jako louky. Hlavní oblasti, kterých se to týkalo, byly v okolí Obelisku (levý břeh Dyje) a severně od Bulhar (opět na levém břehu Dyje). Situace se změnila během 20. století, kdy byly některé tůně opět napájeny podzemní vodou (hlavně v oblasti Herd – mezi Nejdolem a Lednicí, a v oblasti Obelisku). Tento stav ilustruje mapa z roku 1955. V letech 1990–1999 byly jak v polesí Horní les (v oblasti Herd), tak v polesí Dolní les (severně od potoka Včelínek) revitalizovány lesní kanály, což zachycuje mapa z roku 2001. Při srovnání rozlohy vodních ploch ve sledovaném období můžeme konstatovat, že situace byla přibližně stejná v letech 1830 a 2001, přičemž výrazný pokles je zaznamenán koncem 19. století. Konec 19. století se vyznačuje i menšími hodnotami v hustotě říční sítě a hustotě vodních ploch. Porovnáme-li míru křivolkostí ve všech obdobích, zjistíme, že byla vysoká v prvním období, poté klesla, aby

v padesátých letech 20. století opět stoupla (nejvyšší hodnota ze všech sledovaných období). Stále se jednalo o meandrující tok. Konečně poslední období se vyznačuje velmi nízkou mírou křivolakosti, která byla způsobena komplexními vodohospodářskými úpravami, především již zmíněným vybudováním

Fig 4 – The Dyje channel changes in Section 3

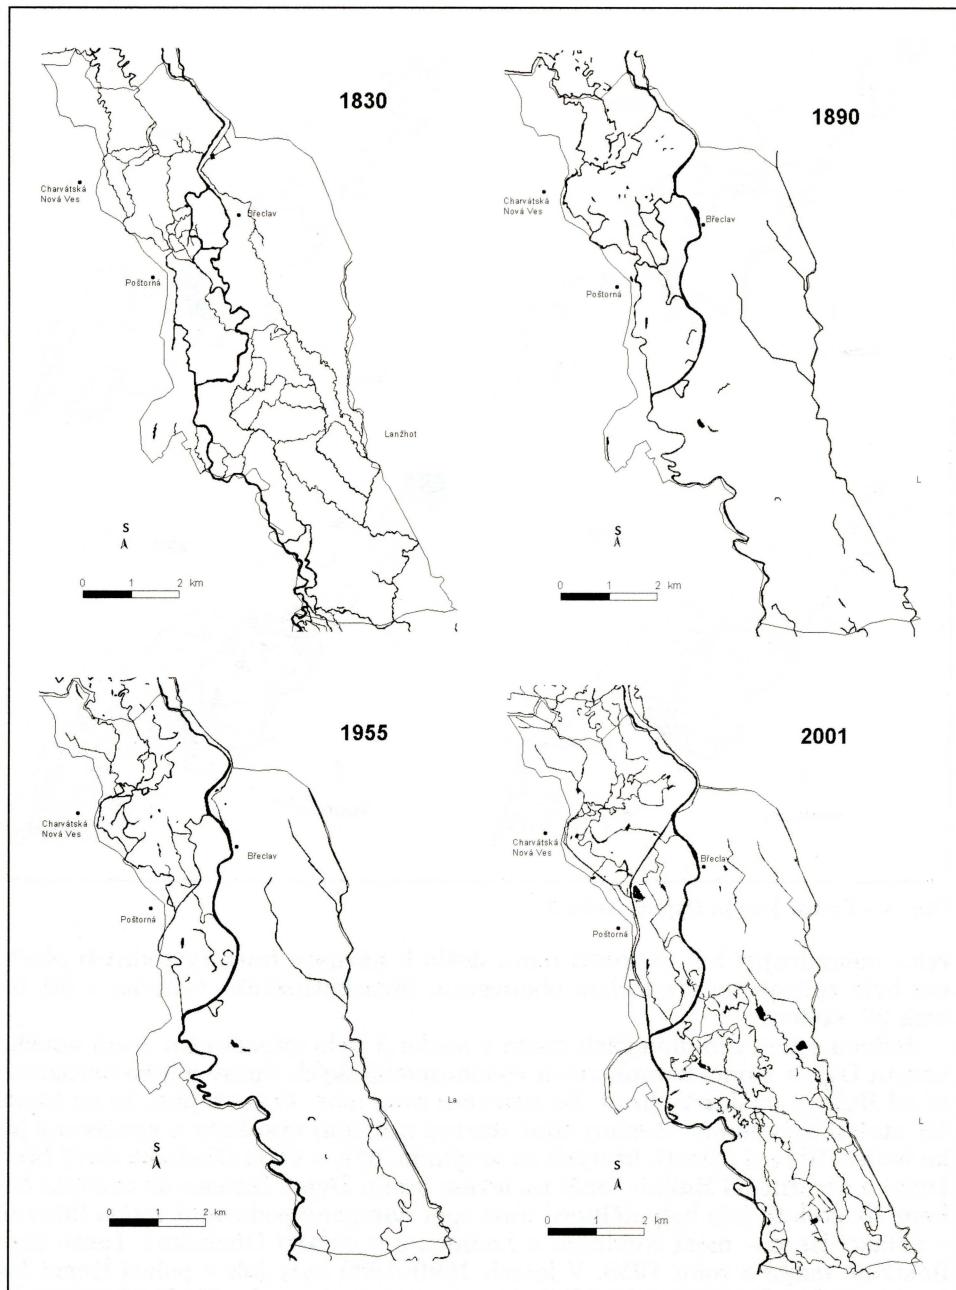
Obr. 5 – Změny koryta Dyje v úseku 4

Úsek 4 (obr. 5) může být rozdělen na dvě části: nad a pod Břeclaví. Oblast nad Břeclaví (Kančí obora) byla charakteristická vysokou rozptýleností tůní v korytech Včelínsku a jeho přítoků, které nebyly vzájemně propojeny, patrně díky suchému období. Tuto situaci reprezentuje mapa z roku 1890. Některé tůně byly propojeny v 50. letech 20. století, ale největší změny jsou pozorovány na mapě z roku 2001. Část pod Břeclaví byla na konci 19. století téměř bez tůní, jedinou výjimkou byly mrtvé rameno Podkova (nad soutokem Dyje a jejího odlehčovacího ramena), tůně severovýchodně od Pastvin a tůně blízko Pohanska. Tato situace trvala do 90. let 20. století, kdy došlo k obnově lesních kanálů a četných tůní. Některé tůně vznikly již v 70. letech 20. století při komplexních vodohospodářských úpravách, spočívajících v tomto případě v průpichu meandrů. Takto vznikly tůně u Pajdavých kút (mrtvá ramena D6, D7 a D8), Štíčí rameno (D5A), Utajené rameno (D5C) a tůň pod Pohanskem (D9). Míra křivolakosti postupně rostla a nejvyšší byla v roce 1955. Vzhledem k hodnotám míry křivolakosti řeka v tomto úseku nikdy nenabyla typu meandrujícího toku, ale pouze typu středně křivolakého toku. Nejbližše k typu meandrujícího toku byla v období reprezentovaném rokem 1955. Co se týče rozlohy vodních ploch a celkové hustoty říční sítě, největší pokles byl zaznamenán na konci 19. století. V padesátých letech 20. století došlo k jistému nárůstu, ale největší nárůst obou charakteristik je zaznamenán na leteckých snímcích z roku 2001 a byl způsoben již zmíněnými revitalizačními pracemi.

Fig 5 – The Dyje channel changes in Section 4

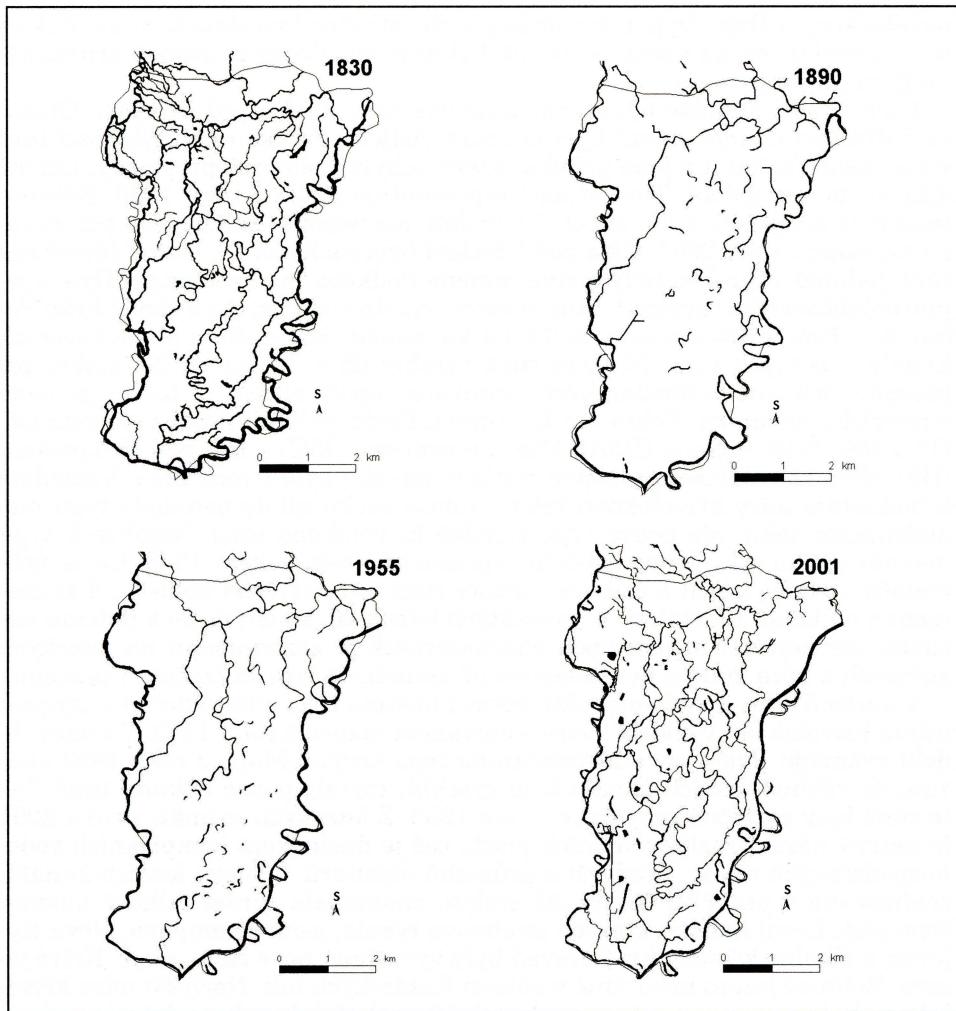
Obr. 6 – Změny koryta Dyje v úseku 5

V úseku 5 (obr. 6) byla nejvyšší celková hustota říční sítě společně s nejvyšší mírou křivolakosti v období reprezentovaném mapou z roku 1830. V tomto období vykazuje Dyje rysy anastomózního typu koryta. Mapa z roku 1890 ukazuje, že většina lesních kanálů byla vyschlá, zůstaly pouze některé tůně. Tyto tůně byly částečně propojeny v roce 1955. Z leteckých snímků z roku 2001 je patrný nárůst rozlohy vodních ploch, což je důsledek komplexních vodohospodářských úprav, především průpichů meandrů. Obnova lesních kanálů, realizovaná v průběhu 90. let 20. století, znamenala vzrůst celkové hustoty říční sítě. Lesní kanály, kterých se obnova týkala, jsou: Krumpava, Nová Kyjovka a Kladnické strouhy. Zároveň byly vytvořeny nové tůně, např. Křivé jezero, Bobrové jezero nebo tůně v oblasti Košárských luk. Nejvyšší míra křivolakosti byla zaznamenána ve 30. letech 19. století, kdy řeka nabývala podoby meandrujícího toku. Na konci 19. století došlo k poklesu míry křivolakosti (změna na středně křivolaký tok). Tento pokles byl způsoben přirozenými fluviálními procesy (odškrcení meandrů v oblasti Košárských luk, Tmavé a Kopánek). Mapa z poloviny 20. století reprezentuje opětovný nárůst míry křivolakosti, kdy Dyje opět nabývá typu meandrujícího toku. Vodohospodářské úpravy ze 70. let 20. století znamenaly snížení míry křivolakosti, a tedy i změnu typu toku na středně křivolaký.

Fig 6 – The Dyje channel changes in Section 5
